GUTACHTENNUMMER: 202404-26097

Gutachten

Betreff	Gutachten
Besichtigungsdatum/Ort	26.04.2024 Dick Automobile e.K., Ernst-Abbe-Str. 2, 36179 Bebra
Auftraggeber	Dick Automobile e.K., Otto-Hahn-Str. 4-6, 36179 Bebra
Amtliches Kennzeichen	
Fahrzeug-Identnummer	W0VPD9E3XK1066312

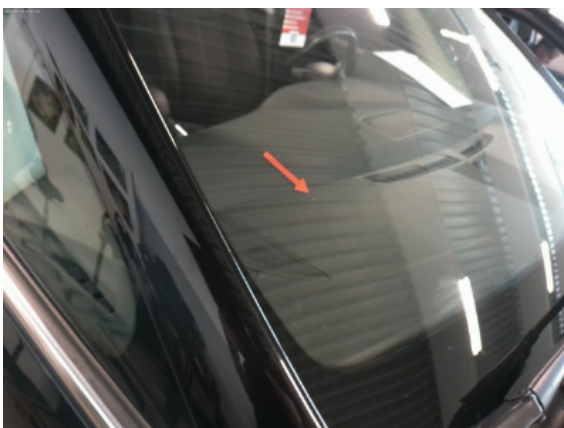
Abbildung 1: Siehe Pos.1

Nr.	Teil	Schaden	Schweregrad	Kommentar
1	Windschutzscheibe	Steinschlag	Leicht	
2	Motorhaube	Steinschlag	Stark	
3	Stoßfänger vorne	Steinschlag	Stark	
4	Spiegelkappe links	Steinschlag	Leicht	
5	Tür VL	Kratzer	Leicht	
6	Stoßfänger hinten	Kratzer	Stark	
7	Heckklappe	Delle	Leicht	
8	Türeinstieg HR	Kratzer	Mittel	
9	Tür VR	Kratzer	Leicht	
10	Spiegelkappe rechts	Steinschlag	Leicht
