Gerlach & Schröder GbR

GUTACHTENNUMMER: 202404-25790

## Gutachten

<b>Betreff</b>	Gutachten
<b>Besichtigungsdatum/Ort</b>	03.04.2024   Dick Automobile e.K., Ernst-Abbe-Str. 2, 36179 Bebra
<b>Auftraggeber</b>	Dick Automobile e.K., Otto-Hahn-Str. 4-6, 36179 Bebra
<b>Amtliches Kennzeichen</b>	
<b>Fahrzeug-Identnummer</b>	WAUZZZF41MA002185

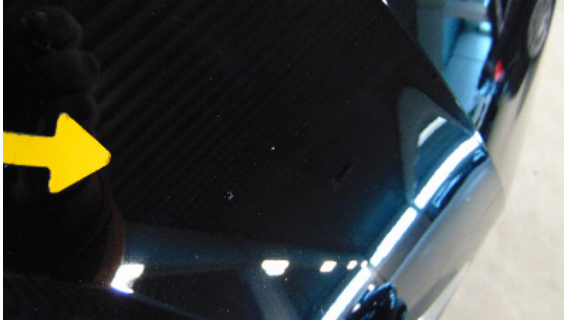
Abbildung 1: siehe pos.1

Nr.	Teil	Schaden	Schweregrad	Kommentar
1	Motorhaube	Steinschlag	Leicht	
2	Stoßfänger vorne	Steinschlag	Leicht	
3	Tür HR	Kratzer	Leicht	
4	Heckklappe	Kratzer	Leicht	
5	Seitenwand links	Kratzer	Leicht	
6	Tür VL	Kratzer	Leicht	
7	Kotflügel li	Kratzer	Leicht
