Gerlach & Schröder GbR

GUTACHTENNUMMER: 202404-25902

## Gutachten

<b>Betreff</b>	Gutachten
<b>Besichtigungsdatum/Ort</b>	12.04.2024   Dick Automobile e.K., Ernst-Abbe-Str. 2, 36179 Bebra
<b>Auftraggeber</b>	Dick Automobile e.K., Otto-Hahn-Str. 4-6, 36179 Bebra
<b>Amtliches Kennzeichen</b>	
<b>Fahrzeug-Identnummer</b>	WDD2132161A753758

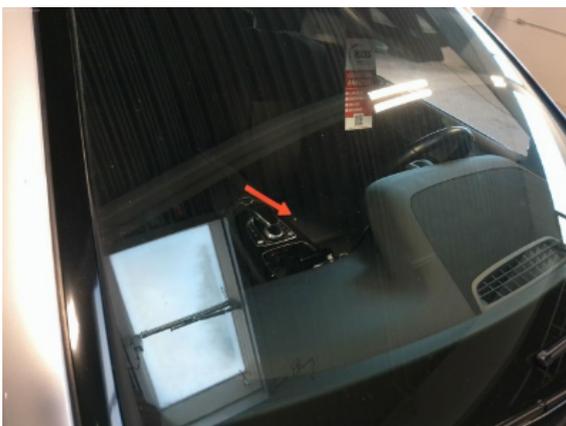
Abbildung 1: Siehe Pos.1

Nr.	Teil	Schaden	Schweregrad	Kommentar
1	Windschutzscheibe	Steinschlag	Leicht	
2	Motorhaube	Steinschlag	Leicht	
3	Stoßfänger vorne	Steinschlag	Leicht	
4	Tür VL	Kratzer	Leicht	
5	Türeinstieg VL	Kratzer	Leicht	
6	Stoßfänger hinten	Kratzer	Leicht	
7	Kotflügel re	Kratzer	Leicht
