GUTACHTENNUMMER: 202409-27634

Gutachten

Betreff	Gutachten
Besichtigungsdatum/Ort	17.09.2024 Dick Automobile e.K., Ernst-Abbe-Str. 2, 36179 Bebra
Auftraggeber	Dick Automobile e.K., Otto-Hahn-Str. 4-6, 36179 Bebra
Amtliches Kennzeichen	ME-SW 1085
Fahrzeug-Identnummer	W1N2533151F972763

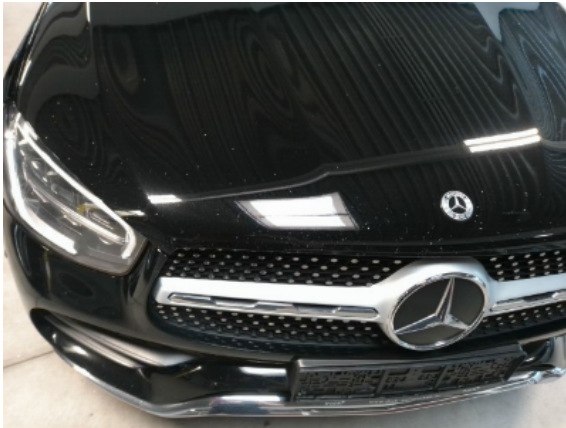
Abbildung 1: Siehe Pos.1

Nr.	Teil	Schaden	Schweregrad	Kommentar
1	Motorhaube	Steinschlag	Stark	
2	Stoßfänger vorne	Steinschlag	Leicht	
3	Kotflügel li	Steinschlag	Leicht	
4	A-Säule links	Steinschlag	Mittel	
5	Seitenwand links	Steinschlag	Leicht	
6	Tür VL	Kratzer	Leicht	
7	Sitz VL	Riss	Mittel	
8	Stoßfänger hinten	Kratzer	Stark	
9	Tür HR	Kratzer	Leicht	
10	Tür VR	Steinschlag	Leicht	
11	Spiegelkappe rechts	Steinschlag	Leicht	
12	A-Säule rechts	Steinschlag	Mittel

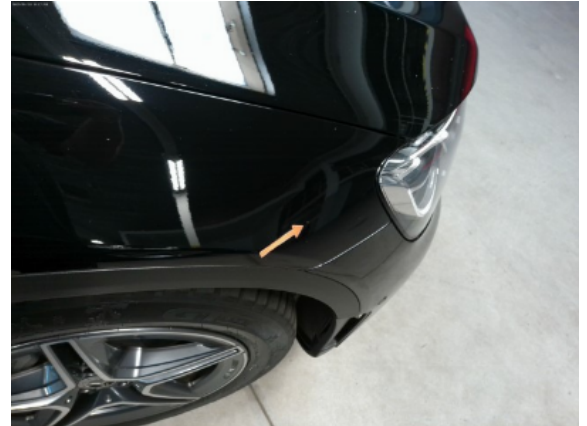
Abbildung 14: Siehe Pos.13

13 Kotflügel re Steinschlag Leicht
