GUTACHTENNUMMER: 202404-26001

Gutachten

Betreff	Gutachten
Besichtigungsdatum/Ort	19.04.2024 Dick Automobile e.K., Ernst-Abbe-Str. 2, 36179 Bebra
Auftraggeber	Dick Automobile e.K., Otto-Hahn-Str. 4-6, 36179 Bebra
Amtliches Kennzeichen	H-KM 7056
Fahrzeug-Identnummer	WF0PXXGCHPKL34166

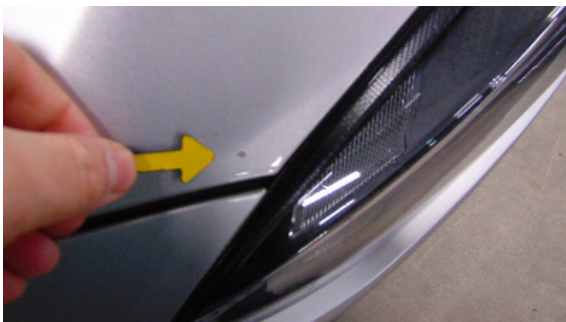
Abbildung 1: siehe pos.1

Nr.	Teil	Schaden	Schweregrad	Kommentar
1	Motorhaube	Steinschlag	Leicht	
2	Seitenwand rechts	Kratzer	Leicht	
3	Stoßfänger hinten	Kratzer	Leicht	
4	Heckklappenverkleidung	Kratzer	Leicht
