Gerlach & Schröder GbR

GUTACHTENNUMMER: 202410-27826

Gutachten

| Modell / Verkaufsbezeichnung | S-Max 2.0 EcoBlue TREND 2.0 |

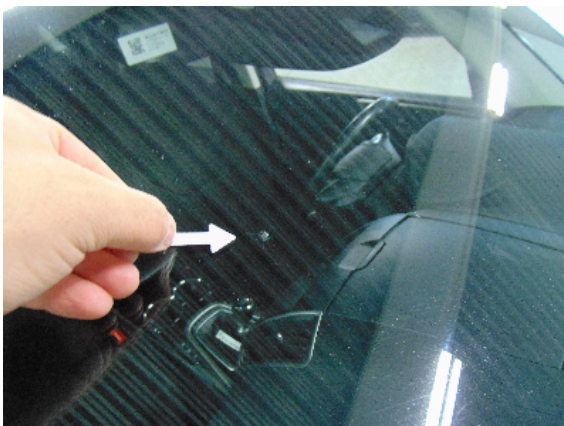
Abbildung 1: siehe pos.1

| Nr. | Teil | Schaden | Schweregrad | Kommentar |
|---|---|---|---|---|
| 1 | Windschutzscheibe | Steinschlag | Mittel | |

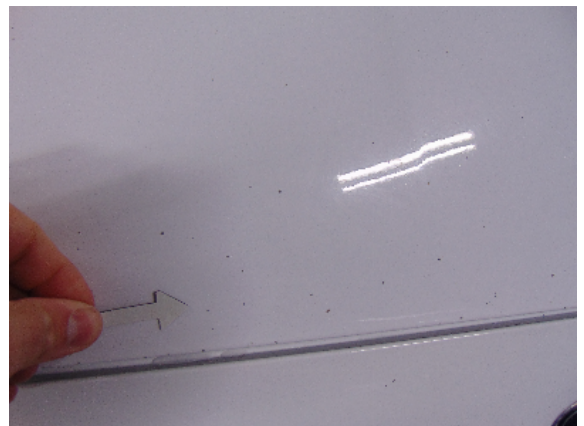
Abbildung 2: siehe pos.2

| Nr. | Teil | Schaden | Schweregrad | Kommentar |
|---|---|---|---|---|
| 2 | Motorhaube | Steinschlag | Mittel | |

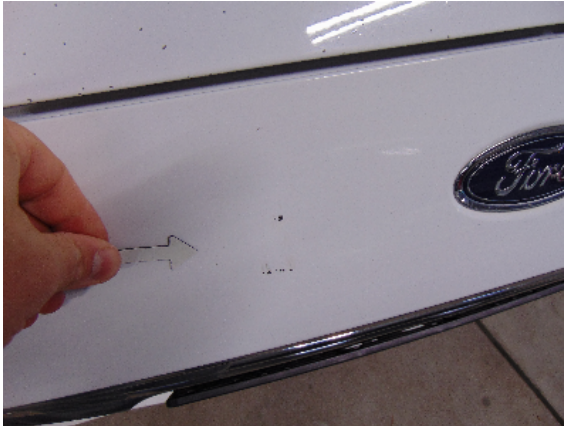
Abbildung 3: siehe pos.3

| Nr. | Teil | Schaden | Schweregrad | Kommentar |
|---|---|---|---|---|
| 3 | Stoßfänger vorne | Steinschlag | Mittel | |

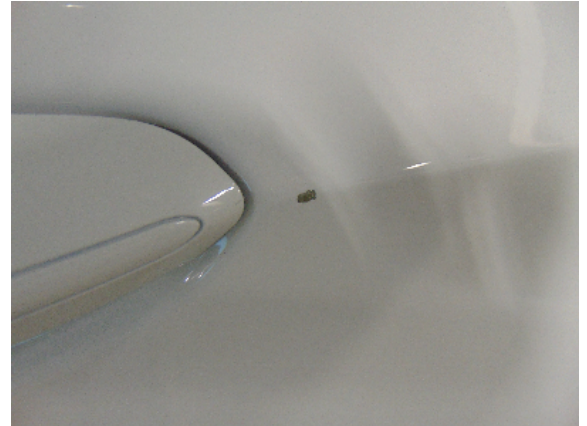
Abbildung 4: siehe pos.4

| Nr. | Teil | Schaden | Schweregrad | Kommentar |
|---|---|---|---|---|
| 4 | Tür VR | Kratzer | Leicht | |

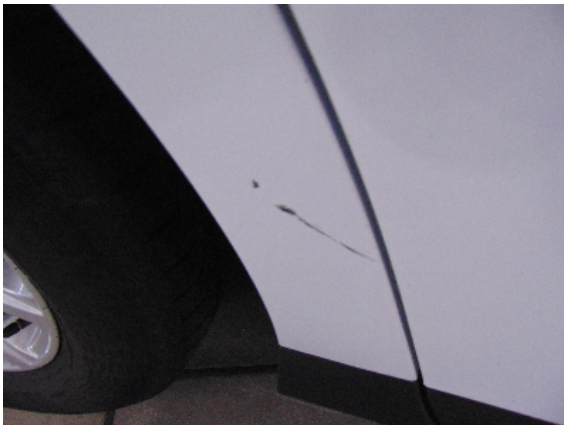
Abbildung 5: siehe pos.5

| Nr. | Teil | Schaden | Schweregrad | Kommentar |
|---|---|---|---|---|
| 5 | Seitenwand rechts | Kratzer | Mittel | |

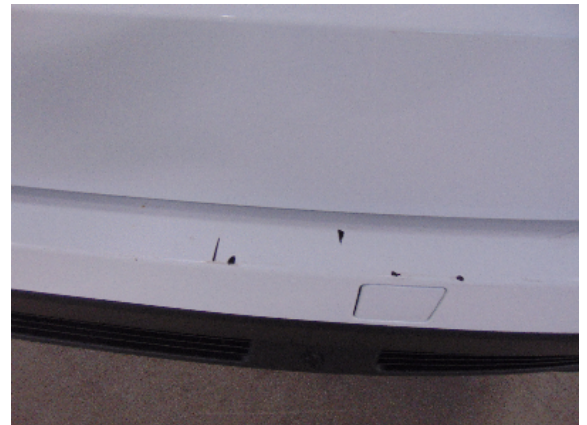
Abbildung 6: siehe pos.6

| Nr. | Teil | Schaden | Schweregrad | Kommentar |
|---|---|---|---|---|
| 6 | Stoßfänger hinten | Kratzer | Mittel | |

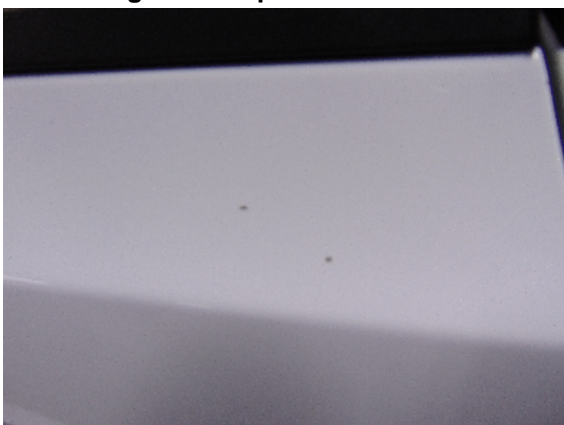
Abbildung 7: siehe pos.7

| Nr. | Teil | Schaden | Schweregrad | Kommentar |
|---|---|---|---|---|
| 7 | Seitenwand links | Kratzer | Leicht | |

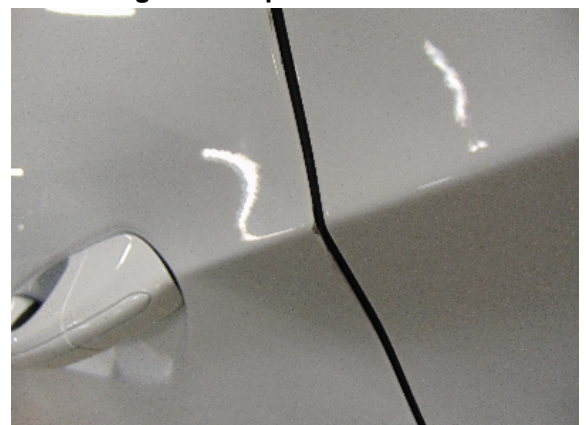
Abbildung 8: siehe pos.8

| Nr. | Teil | Schaden | Schweregrad | Kommentar |
|---|---|---|---|---|
| 8 | Tür VL | Kratzer | Leicht | |

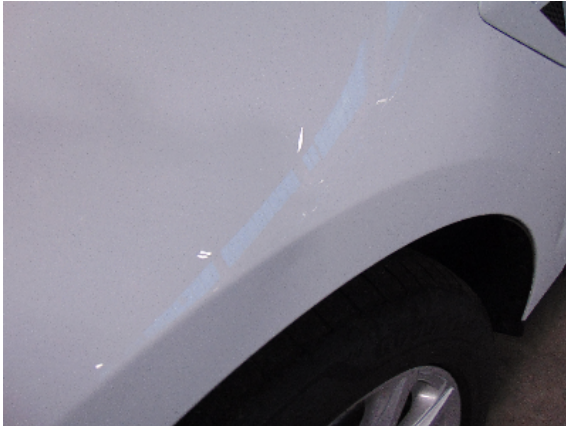
Abbildung 9: siehe pos.9

| Nr. | Teil | Schaden | Schweregrad | Kommentar |
|---|---|---|---|---|
| 9 | Kotflügel li | Delle | Leicht | |
