GUTACHTENNUMMER: 202402-25040

## Gutachten

<b>Betreff</b>	Gutachten
<b>Besichtigungsdatum/Ort</b>	02.02.2024   Dick Automobile e.K., Ernst-Abbe-Str. 2, 36179 Bebra
<b>Auftraggeber</b>	Dick Automobile e.K., Otto-Hahn-Str. 4-6, 36179 Bebra
<b>Amtliches Kennzeichen</b>	K-SN 433
<b>Fahrzeug-Identnummer</b>	W1K1183141N177928

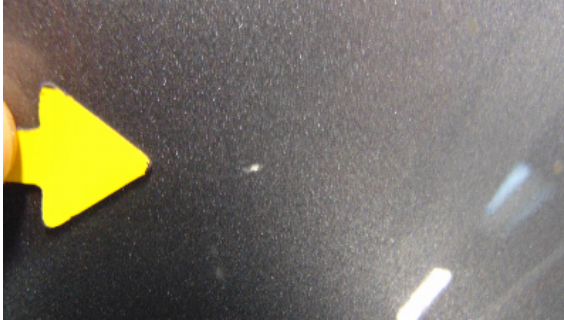
Abbildung 1: siehe pos.1

Nr.	Teil	Schaden	Schweregrad	Kommentar
1	Motorhaube	Steinschlag	Leicht	
2	Stoßfänger vorne	Steinschlag	Leicht	
3	Windschutzscheibe	Steinschlag	Leicht	
4	Tür HL	Kratzer	Leicht	
5	Kotflügel li	Steinschlag	Leicht
