Gerlach & Schröder GbR

GUTACHTENNUMMER: 202512-32209

Gutachten

Betreff	Gutachten
Besichtigungsdatum/Ort	19.12.2025 Dick Automobile e.K., Ernst-Abbe-Str. 2, 36179 Bebra
Auftraggeber	Dick Automobile e.K., Otto-Hahn-Str. 4-6, 36179 Bebra
Amtliches Kennzeichen	MA-SZ 1313
Fahrzeug-Identnummer	W1K5M4GB0PN379660

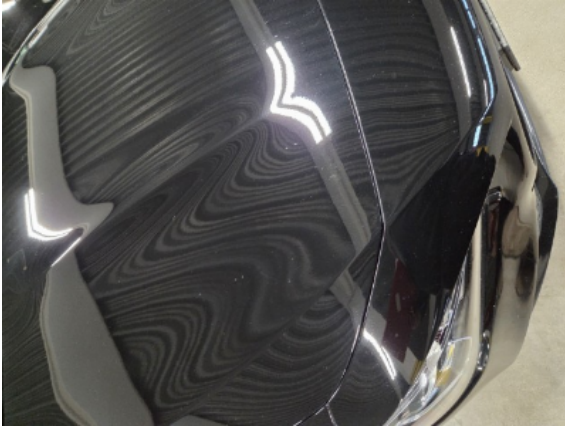
Abbildung 1: Siehe Pos.1

Nr.	Teil	Schaden	Schweregrad	Kommentar
1	Motorhaube	Steinschlag	Stark	
2	Stoßfänger vorne	Steinschlag	Mittel	
3	Kotflügel li	Steinschlag	Leicht	
4	Spiegelkappe links	Steinschlag	Leicht	
5	Stoßfänger hinten	Kratzer	Leicht	
6	Tür HR	Kratzer	Leicht	
7	Kotflügel re	Steinschlag	Leicht
