GUTACHTENNUMMER: 202409-27624

Gutachten

Betreff	Gutachten
Auftraggeber	Dick Automobile e.K., Otto-Hahn-Str. 4-6, 36179 Bebra
Besichtigungsdatum/Ort	16.09.2024 Dick Automobile e.K., Ernst-Abbe-Str. 2, 36179 Bebra
Amtliches Kennzeichen	
Fahrzeugart	Kombi
Hersteller	BMW
Modell / Verkaufsbezeichnung	218 i Active Tourer Steptronic
Schlüssel-Nummern HSN/TSN	/
Fahrzeug-Identnummer	WBA6S110107D46137
Anzahl Besitzer	1
Erstzulassung	01.02.2019
Laufleistung	61.663 km
Farbe / Farbcode	BLAU
Kraftstoffart	Benzin
Hubraum / Leistung	1.499 cm ³ / 103 kW
Anzahl Türen / Sitze	5 / 5
Getriebe	Automatik
Anzahl Schlüssel	1
Letzte Wartung	21.02.2024 / 57.206 km
Nächste HU	
Servicenachweis	Vorhanden
Anhängerkupplung	Ohne
Regensensor	Vorhanden
Betriebsanleitung	Vorhanden
Nacklackierung	Nicht Feststellbar Kunststoffteile konnten mittels Lackdickenmessung nicht bewertet werden.
Besichtigungszustand	unzerlegt, fahrbereit, verkehrssicher

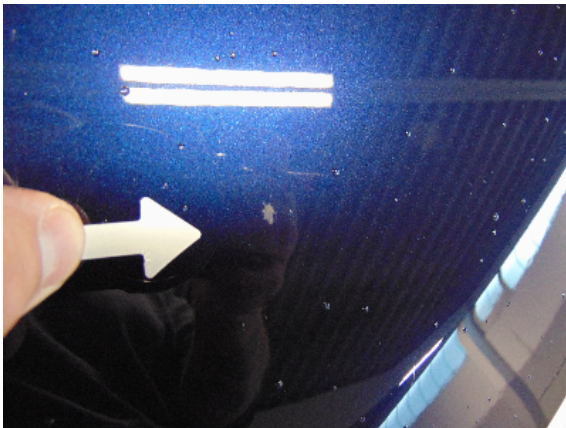
Abbildung 1: siehe pos.1

Nr.	Teil	Schaden	Schweregrad	Kommentar
1	Motorhaube	Steinschlag	Leicht	
2	Stoßfänger vorne	Steinschlag	Leicht	
3	Stoßfänger hinten	Kratzer	Leicht	
4	Heckklappe	Kratzer	Leicht
