GUTACHTENNUMMER: 202405-26205

Gutachten

| Amtliches Kennzeichen | ME-LF 21 |

| Modell / Verkaufsbezeichnung | 320d Touring Steptronic |

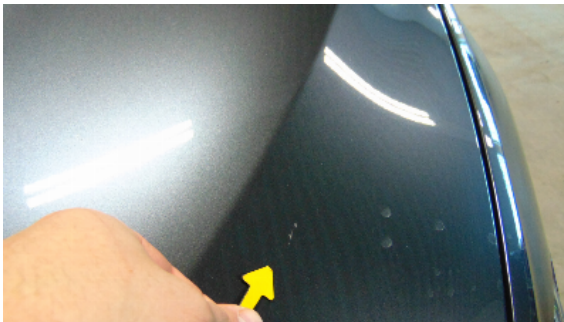
Abbildung 1: siehe pos.1

| Nr. | Teil | Schaden | Schweregrad | Kommentar |
|---|---|---|---|---|
| 1 | Motorhaube | Steinschlag | Leicht | |

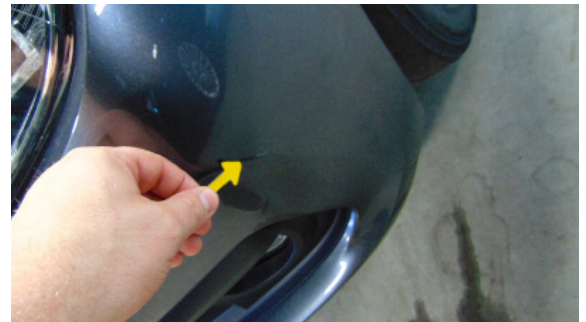
Abbildung 2: siehe pos.2

| Nr. | Teil | Schaden | Schweregrad | Kommentar |
|---|---|---|---|---|
| 2 | Stoßfänger vorne | Steinschlag | Leicht | |

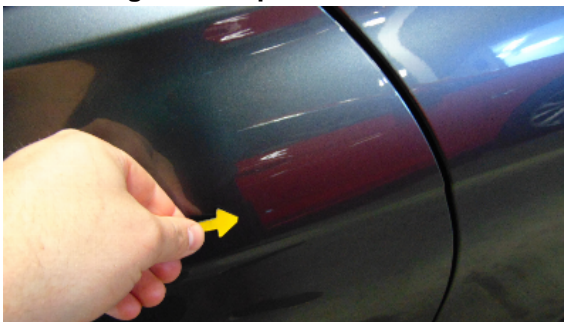
Abbildung 3: siehe pos.3

| Nr. | Teil | Schaden | Schweregrad | Kommentar |
|---|---|---|---|---|
| 3 | Tür VR | Kratzer | Leicht | |

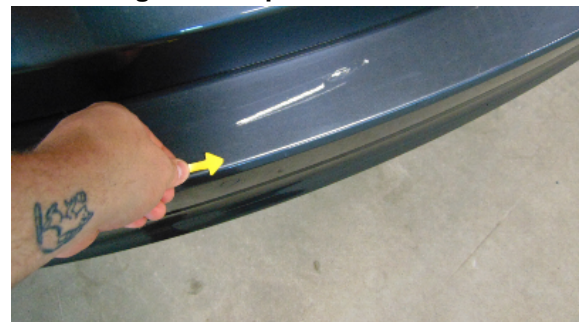
Abbildung 4: siehe pos.4

| Nr. | Teil | Schaden | Schweregrad | Kommentar |
|---|---|---|---|---|
| 4 | Stoßfänger hinten | Kratzer | Leicht | |

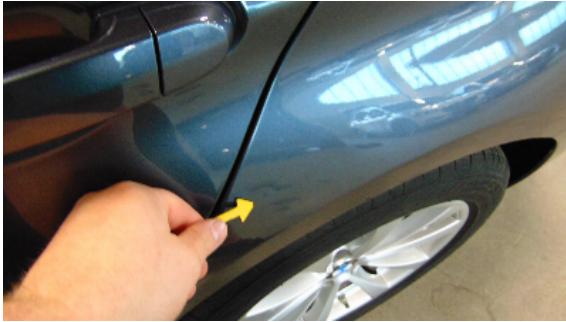
Abbildung 5: siehe pos.5

| Nr. | Teil | Schaden | Schweregrad | Kommentar |
|---|---|---|---|---|
| 5 | Seitenwand links | Delle | Leicht | |

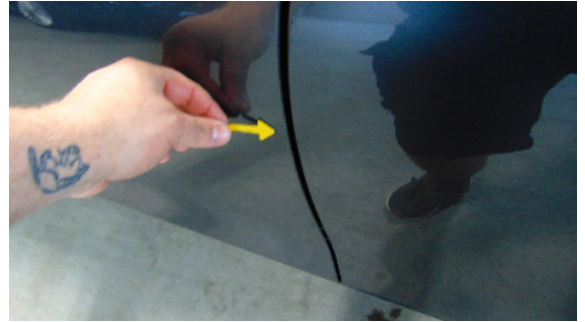
Abbildung 6: siehe pos.6

| Nr. | Teil | Schaden | Schweregrad | Kommentar |
|---|---|---|---|---|
| 6 | Tür VL | Kratzer | Leicht | |
