GUTACHTENNUMMER: 202405-26179

Gutachten

Betreff	Gutachten
Besichtigungsdatum/Ort	03.05.2024 Dick Automobile e.K., Ernst-Abbe-Str. 2, 36179 Bebra
Auftraggeber	Dick Automobile e.K., Otto-Hahn-Str. 4-6, 36179 Bebra
Amtliches Kennzeichen	RO-DS 440
Fahrzeug-Identnummer	6FPPXXMJ2PFC44660

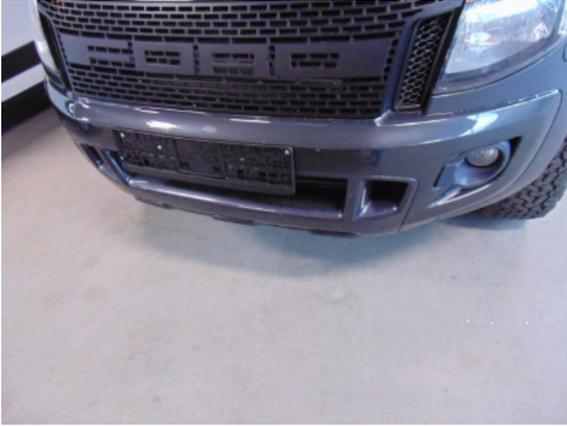
Abbildung 1: Siehe Pos.1

Nr.	Teil	Schaden	Schweregrad	Kommentar
1	Stoßfänger vorne	Steinschlag	Leicht	
2	Motorhaube	Delle/Verätzung durch Aufkleber/Abschürfung	Mittel	
3	Kotflügel li	Abschürfung	Leicht	
4	Tür VL	Delle/Abschürfung	Leicht	
5	Türverkleidung VL	Abschürfung	Leicht	
6	Sitz VL	Risse/Abschürfung	Stark	
7	Lenkrad	Abschürfung	Mittel	
8	Schaltknauf	Abschürfung	Leicht	
9	Tür HL	Delle/Abschürfung	Leicht	
10	Türverkleidung HL	Verschürft	Leicht

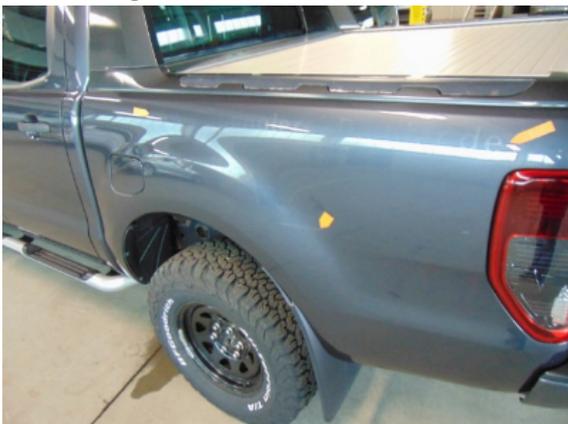
Abbildung 11: Siehe Pos.11

11	Trittbrett	Lackabplatzung	Leicht
12	Seitenwand rechts	Hologramm/Abschürfung	Leicht
13	Kotflügel re	Kratzer	Leicht
14	Tür VR	Deformation/Kratzer	Mittel
15	Tür HR	Dellen/Kratzer	Mittel
16	Seitenwand rechts	Kratzer	Mittel
17	Heckklappe	Deformation/Kratzer	Mittel
