GUTACHTENNUMMER: 202404-25778

Gutachten

| Amtliches Kennzeichen | EU-AR 9522 |

| Modell / Verkaufsbezeichnung | 318 i M Sport |

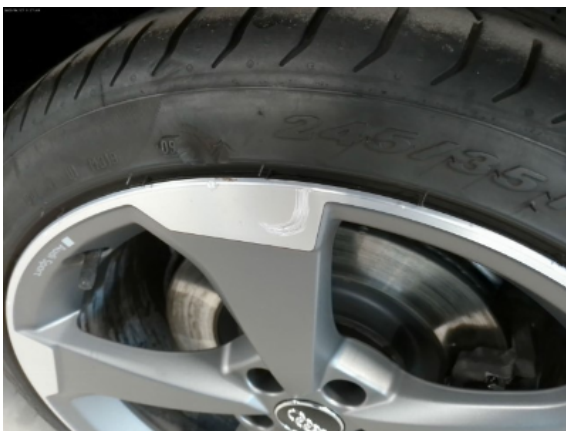
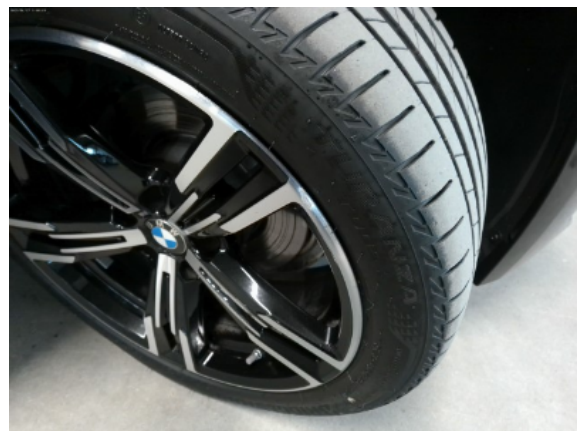
Abbildung 1: Siehe Pos.1

| Nr. | Teil | Schaden | Schweregrad | Kommentar |
|---|---|---|---|---|
| 1 | Alufelge VR | Kratzer | Leicht | |

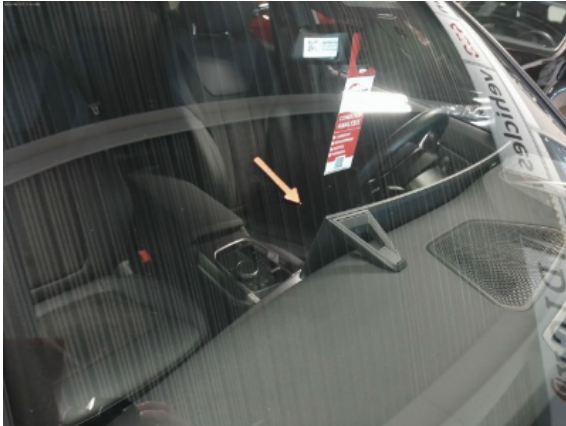
Abbildung 3: Siehe Pos.2

| Nr. | Teil | Schaden | Schweregrad | Kommentar |
|---|---|---|---|---|
| 2 | Windschutzscheibe | Steinschlag | Leicht | |

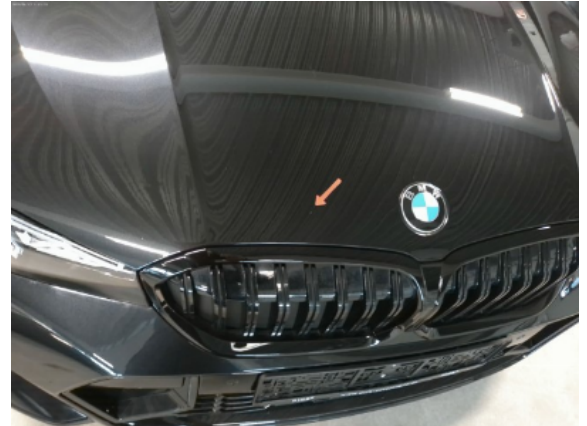
Abbildung 4: Siehe Pos.3

| Nr. | Teil | Schaden | Schweregrad | Kommentar |
|---|---|---|---|---|
| 3 | Motorhaube | Steinschlag | Leicht | |

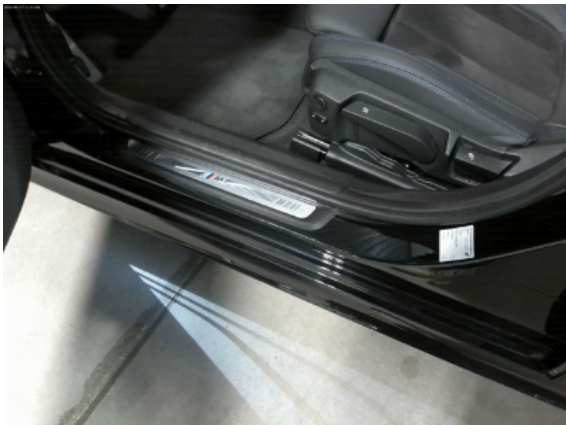
Abbildung 5: Siehe Pos.4

| Nr. | Teil | Schaden | Schweregrad | Kommentar |
|---|---|---|---|---|
| 4 | Tür VL | Kratzer | Leicht | |

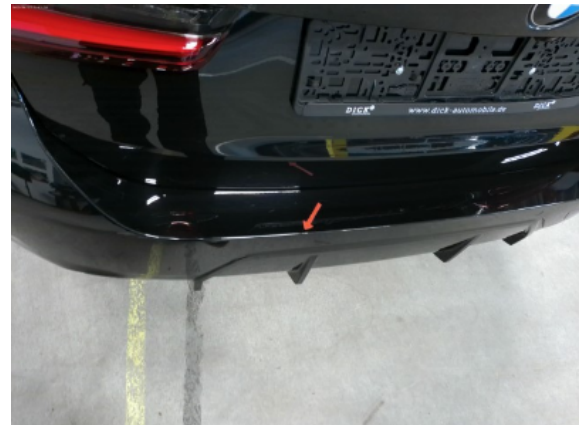
Abbildung 6: Siehe Pos.5

| Nr. | Teil | Schaden | Schweregrad | Kommentar |
|---|---|---|---|---|
| 5 | Stoßfänger hinten | Kratzer | Leicht | |
