Gerlach & Schröder GbR

GUTACHTENNUMMER: 202501-29104

## Gutachten

<b>Betreff</b>	Gutachten
<b>Besichtigungsdatum/Ort</b>	21.01.2025   Dick Automobile e.K., Ernst-Abbe-Str. 2, 36179 Bebra
<b>Auftraggeber</b>	Dick Automobile e.K., Otto-Hahn-Str. 4-6, 36179 Bebra
<b>Amtliches Kennzeichen</b>	HD -EL 0273E
<b>Fahrzeug-Identnummer</b>	W1N2539531V254001

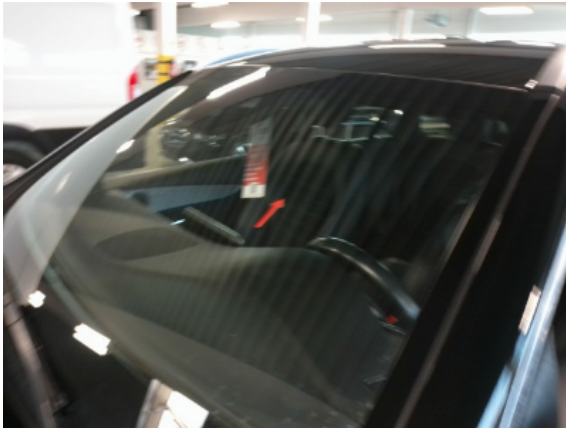
Abbildung 1: Siehe Pos.1

Nr.	Teil	Schaden	Schweregrad	Kommentar
1	Windschutzscheibe	Steinschlag	Leicht	
2	Motorhaube	Steinschlag	Leicht	
3	Stoßfänger vorne	Steinschlag	Leicht	
4	Tür VL	Kratzer	Leicht	
5	Stoßfänger hinten	Kratzer	Leicht	
6	Kotflügel re	Steinschlag	Leicht	
7	Motorhaube	Hagel	Stark
