GUTACHTENNUMMER: 202502-29408

Gutachten

| Amtliches Kennzeichen | HD-TA0588 |

| Modell / Verkaufsbezeichnung | 508 BlueHDi 130 Active Business SW |

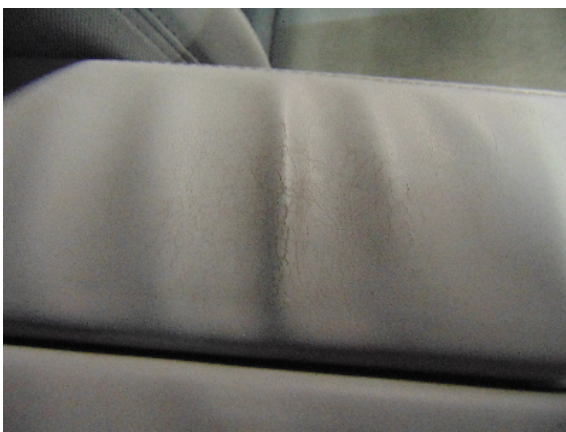
Abbildung 1: siehe pos.1

| Nr. | Teil | Schaden | Schweregrad | Kommentar |
|---|---|---|---|---|
| 1 | Mittelkonsole | Riss | Leicht | |

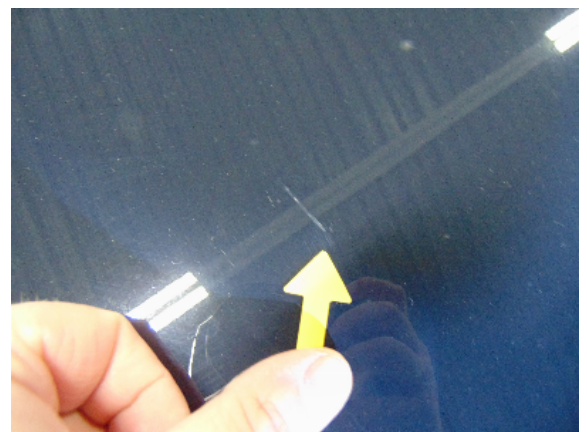
Abbildung 2: siehe pos.2

| Nr. | Teil | Schaden | Schweregrad | Kommentar |
|---|---|---|---|---|
| 2 | Motorhaube | Kratzer | Leicht | |

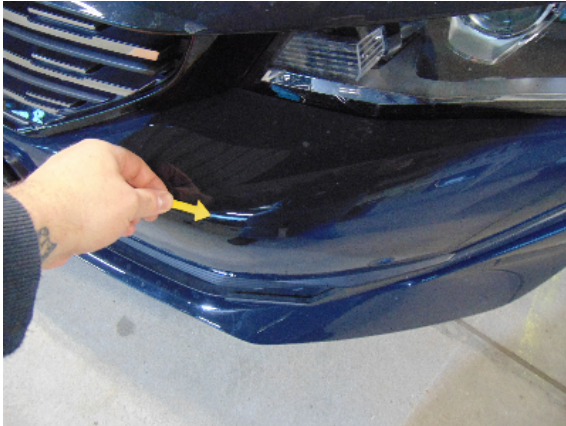
Abbildung 3: siehe pos.3

| Nr. | Teil | Schaden | Schweregrad | Kommentar |
|---|---|---|---|---|
| 3 | Stoßfänger vorne | Steinschlag | Leicht | |

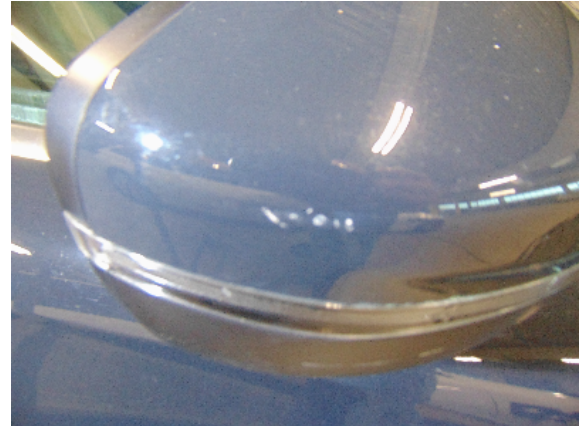
Abbildung 4: siehe pos.4

| Nr. | Teil | Schaden | Schweregrad | Kommentar |
|---|---|---|---|---|
| 4 | Spiegelkappe rechts | Kratzer | Leicht | |

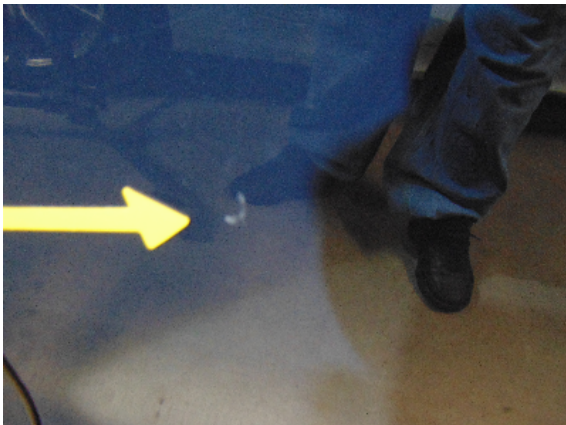
Abbildung 5: siehe pos.5

| Nr. | Teil | Schaden | Schweregrad | Kommentar |
|---|---|---|---|---|
| 5 | Tür VR | Kratzer | Leicht | |

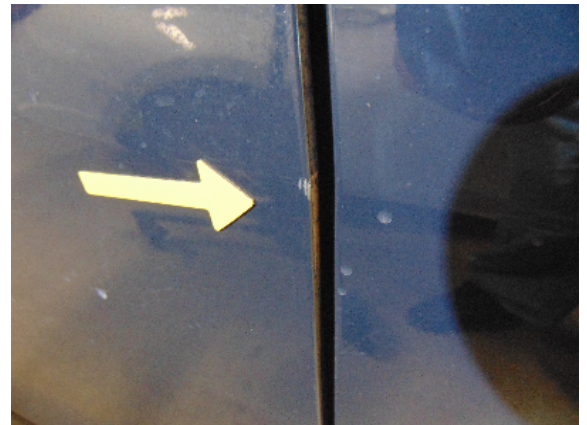
Abbildung 6: siehe pos.6

| Nr. | Teil | Schaden | Schweregrad | Kommentar |
|---|---|---|---|---|
| 6 | Tür HR | Kratzer | Leicht | |

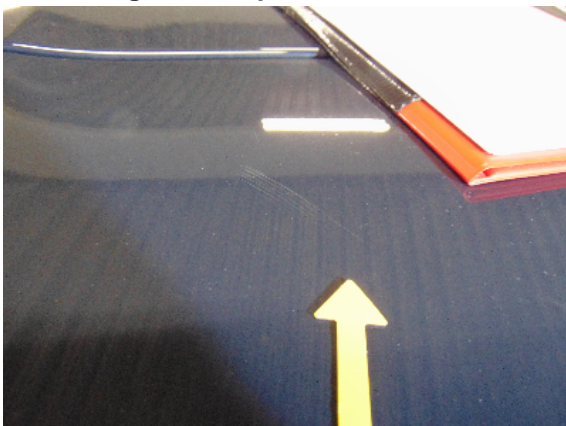
Abbildung 7: siehe pos.7

| Nr. | Teil | Schaden | Schweregrad | Kommentar |
|---|---|---|---|---|
| 7 | Dach | Kratzer | Leicht | |

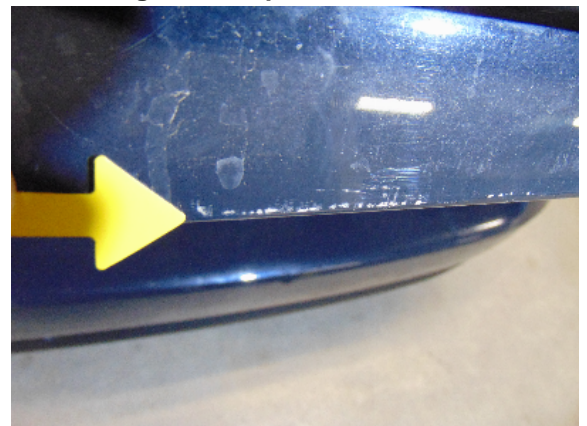
Abbildung 8: siehe pos.8

| Nr. | Teil | Schaden | Schweregrad | Kommentar |
|---|---|---|---|---|
| 8 | Heckklappe | Kratzer | Leicht | |

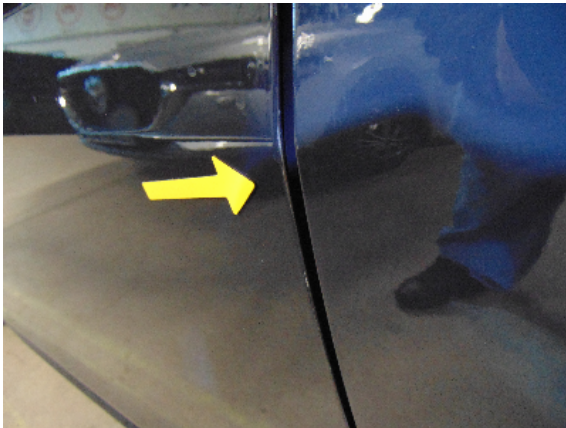
Abbildung 9: siehe pos.9

| Nr. | Teil | Schaden | Schweregrad | Kommentar |
|---|---|---|---|---|
| 9 | Tür VL | Kratzer | Leicht | |

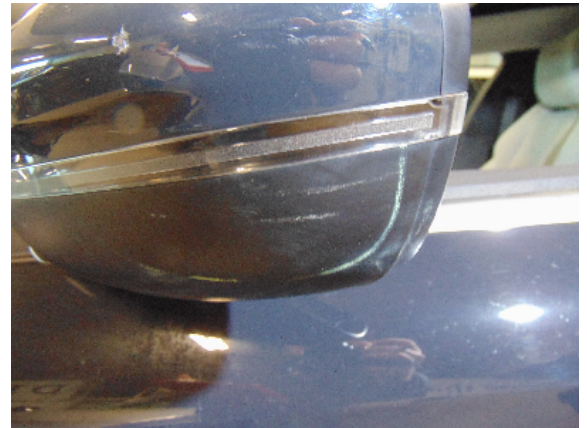
Abbildung 10: siehe pos.10

| Nr. | Teil | Schaden | Schweregrad | Kommentar |
|---|---|---|---|---|
| 10 | Spiegelkappe links | Kratzer | Leicht | |

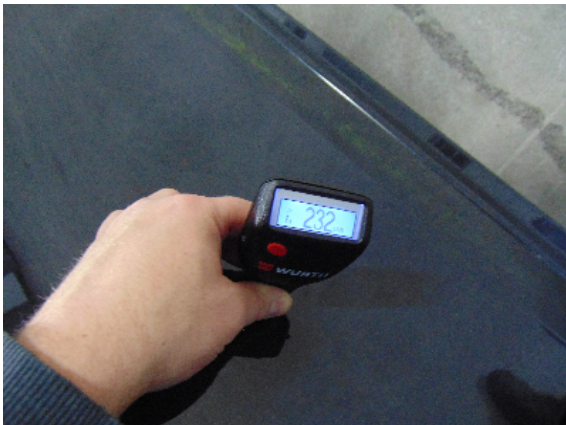
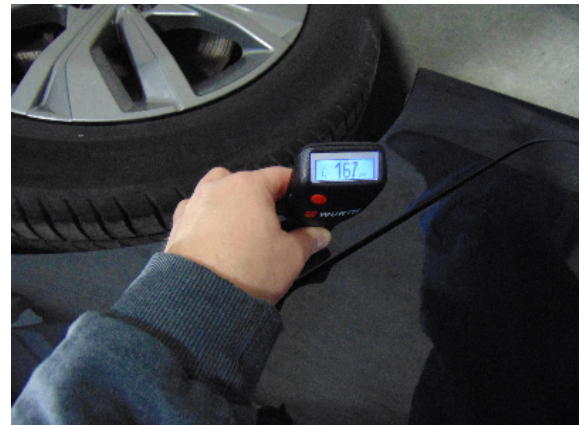
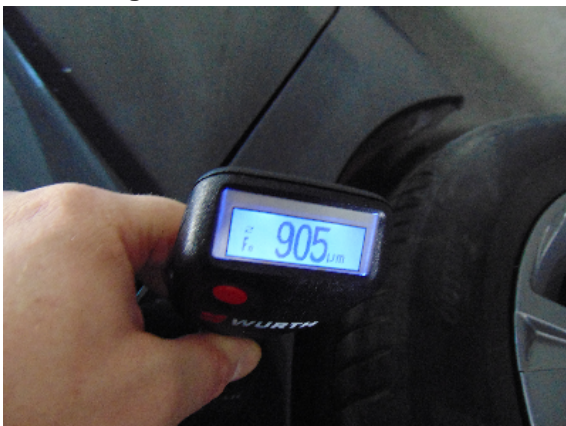
- Tür H. L.; ~ 230µm
- Seitenwand L.; ~ 170µm
- Seitenwand R.; ~ 900µm

Eine stichprobenartige Lackdickenmessung ergab eine erhöhte Lackdicke, die mit an Sicherheit grenzender Wahrscheinlichkeit auf reparierte Unfallschäden zurückzuführen ist.
