GUTACHTENNUMMER: 202405-26155

## Gutachten

<b>Betreff</b>	Gutachten
<b>Besichtigungsdatum/Ort</b>	02.05.2024   Dick Automobile e.K., Ernst-Abbe-Str. 2, 36179 Bebra
<b>Auftraggeber</b>	Dick Automobile e.K., Otto-Hahn-Str. 4-6, 36179 Bebra
<b>Amtliches Kennzeichen</b>	DN-K 9211
<b>Fahrzeug-Identnummer</b>	TMAH3813GLJ066195

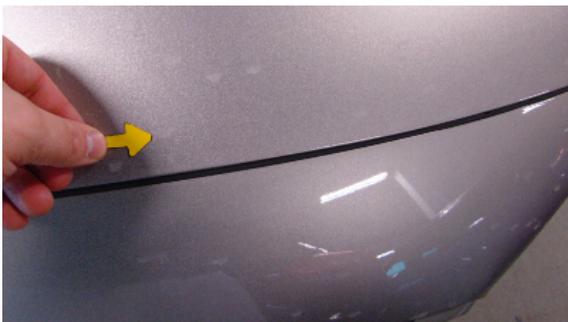
Abbildung 1: siehe pos.1

Nr.	Teil	Schaden	Schweregrad	Kommentar
1	Motorhaube	Steinschlag	Leicht	
2	Stoßfänger vorne	Steinschlag	Leicht	
3	Spiegelkappe rechts	Bruch	Stark	
4	Heckklappenverkleidung	Kratzer	Leicht	
5	Tür VL	Kratzer	Leicht
