GUTACHTENNUMMER: 202404-25867

Gutachten

| Amtliches Kennzeichen | E-TN9469 |

| Modell / Verkaufsbezeichnung | XC40 D3 Geartronic |

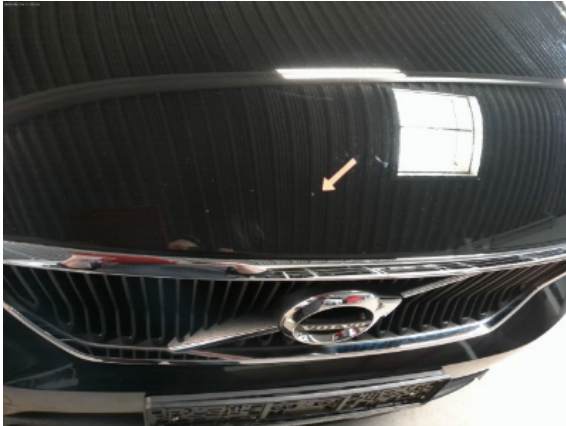
Abbildung 3: Siehe Pos.2

| Nr. | Teil | Schaden | Schweregrad | Kommentar |
|---|---|---|---|---|
| 2 | Motorhaube | Steinschlag | Mittel | |

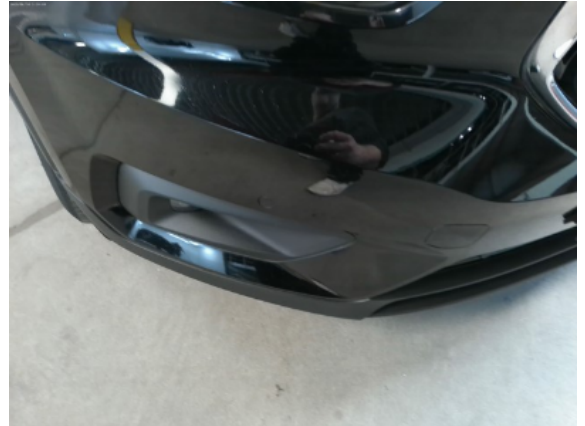
Abbildung 4: Siehe Pos.3

| Nr. | Teil | Schaden | Schweregrad | Kommentar |
|---|---|---|---|---|
| 3 | Stoßfänger vorne | Steinschlag | Leicht | |

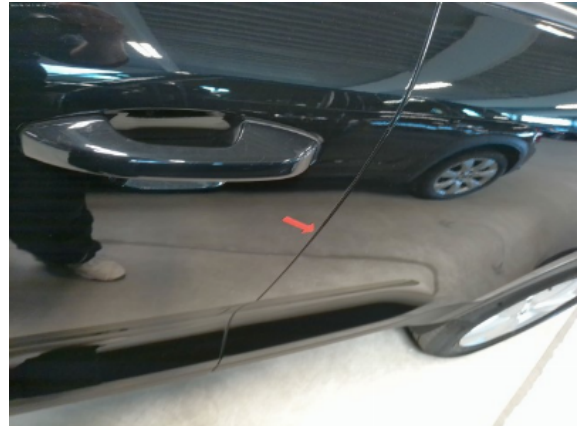
Abbildung 6: Siehe Pos.4

| Nr. | Teil | Schaden | Schweregrad | Kommentar |
|---|---|---|---|---|
| 4 | Tür VL | Kratzer | | |

- Tür V. L.; ~ 160µm

Eine stichprobenartige Lackdickenmessung ergab eine erhöhte Lackdicke, die mit an Sicherheit grenzender Wahrscheinlichkeit auf reparierte Unfallschäden zurückzuführen ist.

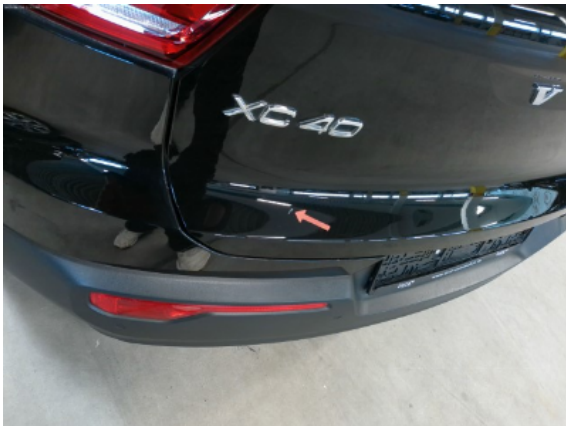
Abbildung 7: Siehe Pos.5

| Nr. | Teil | Schaden | Schweregrad | Kommentar |
|---|---|---|---|---|
| 5 | Heckklappe | Kratzer | Leicht | |

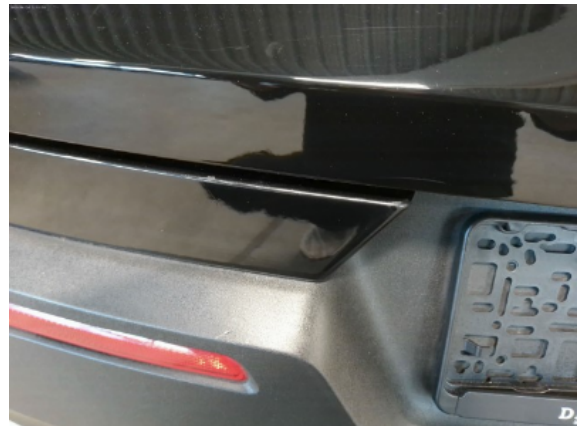
Abbildung 8: Siehe Pos.6

| Nr. | Teil | Schaden | Schweregrad | Kommentar |
|---|---|---|---|---|
| 6 | Stoßfänger hinten | Kratzer | Kratzer | |

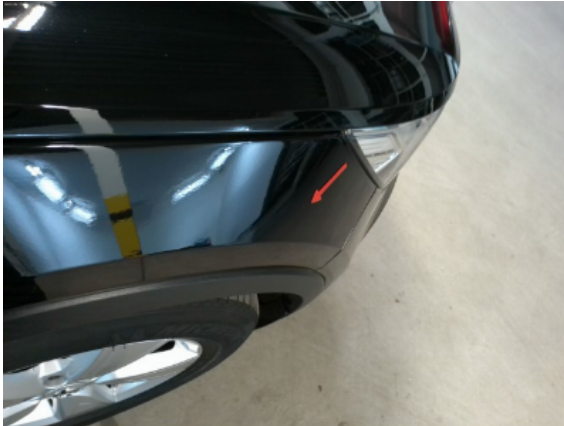
Abbildung 9: Siehe Pos.7

| Nr. | Teil | Schaden | Schweregrad | Kommentar |
|---|---|---|---|---|
| 7 | Kotflügel re | Steinschlag | Leicht | |
