GUTACHTENNUMMER: 202404-26035

Gutachten

Betreff	Gutachten
Besichtigungsdatum/Ort	22.04.2024 Dick Automobile e.K., Ernst-Abbe-Str. 2, 36179 Bebra
Auftraggeber	Dick Automobile e.K., Otto-Hahn-Str. 4-6, 36179 Bebra
Amtliches Kennzeichen	K-HS1490
Fahrzeug-Identnummer	W1N1671211A247809

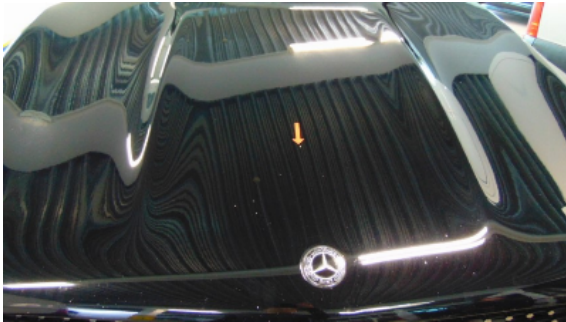
Abbildung 1: Siehe Pos.1

Nr.	Teil	Schaden	Schweregrad	Kommentar
1	Motorhaube	Steinschlag	Leicht	
2	Tür VL	Delle	Leicht	
3	Türeinstieg VL	Delle/Kratzer	Leicht	
4	Sitz VL	Riss	Stark	
5	Tür HL	Kratzer	Leicht	
6	Stoßfänger hinten	Kratzer	Leicht	
7	Heckklappenverkleidung	Kratzer	Leicht	
8	Türeinstieg HR	Kratzer	Leicht	
9	Türverkleidung HR	Kratzer	Leicht	
10	Tür VR	Kratzer/Delle	Leicht	
11	Kotflügel re	Steinschlag	Leicht

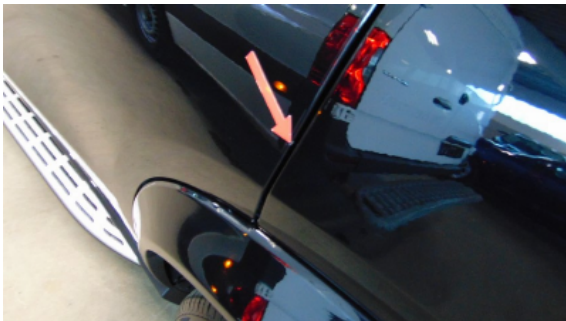
Abbildung 5: Siehe Pos.5

- Tür H. L.; ~ 350µm
- Heckklappe; ~ 170µm
- Tür V. R.; ~ 200µm
