GUTACHTENNUMMER: 202404-26016

Gutachten

Betreff	Gutachten
Besichtigungsdatum/Ort	20.04.2024 Dick Automobile e.K., Ernst-Abbe-Str. 2, 36179 Bebra
Auftraggeber	Dick Automobile e.K., Otto-Hahn-Str. 4-6, 36179 Bebra
Amtliches Kennzeichen	KA-HI3210
Fahrzeug-Identnummer	WBAJR71030CD58547

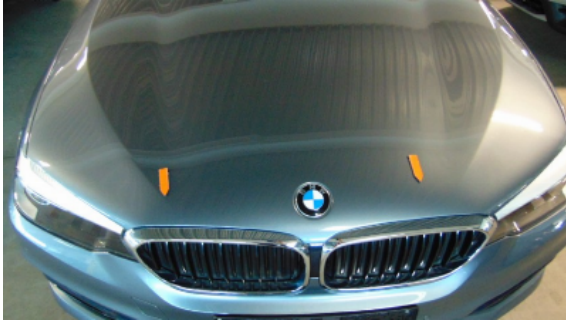
Abbildung 1: Siehe Pos.1

Nr.	Teil	Schaden	Schweregrad	Kommentar
1	Motorhaube	Steinschlag	Leicht	
2	Windschutzscheibe	Steinschlag	Mittel	
3	Tür VR	Abschürfung	Leicht	
4	Sitz VL	Verschürft	Leicht	
5	Mittelkonsole	Verschürft	Leicht	
6	Alufelge VL	Abschürfung	Leicht	
7	Kotflügel re	Abschürfung	Leicht	
8	Spiegelkappe rechts	Verschürft	Leicht	
9	Tür VR	Abschürfung	Leicht	
10	Tür HR	Abschürfung	Leicht	
11	Heckklappe	Abschürfung	Mittel	
12	Stoßfänger vorne	Abschürfung	Leicht
