GUTACHTENNUMMER: 202404-26084

## Gutachten

<b>Betreff</b>	Gutachten
<b>Besichtigungsdatum/Ort</b>	25.04.2024   Dick Automobile e.K., Ernst-Abbe-Str. 2, 36179 Bebra
<b>Auftraggeber</b>	Dick Automobile e.K., Otto-Hahn-Str. 4-6, 36179 Bebra
<b>Amtliches Kennzeichen</b>	WL-BD 1576
<b>Fahrzeug-Identnummer</b>	WBA6X310305R05581

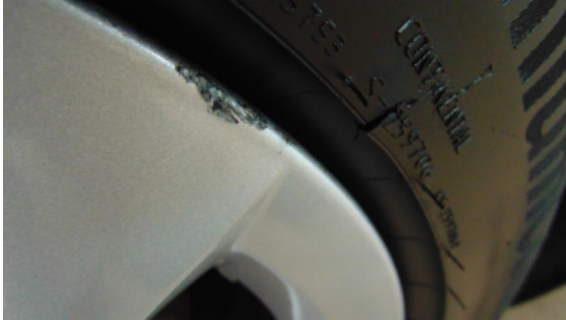
Abbildung 1: Siehe Pos.1

Der Zustand der Reifen ist nicht verkehrssicher.

Nr.	Teil	Schaden	Schweregrad	Kommentar
1	Reifen VL	ingerissen	Stark	
2	Alufelge VR	Kratzer	Leicht	
3	Motorhaube	Steinschlag	Leicht	
4	Stoßfänger vorne	Steinschlag	Leicht	
5	Tür VL	Kratzer	Leicht	
6	Türeinstieg HL	Kratzer	Leicht	
7	Tür HL	Steinschlag	Leicht	
8	Seitenwand links	Kratzer	Leicht	
9	Stoßfänger hinten	Kratzer	Leicht	
10	Heckklappe	Kratzer	Leicht	
11	Tür HR	Delle	Leicht	
12	Türeinstieg HR	Kratzer/Delle	Leicht

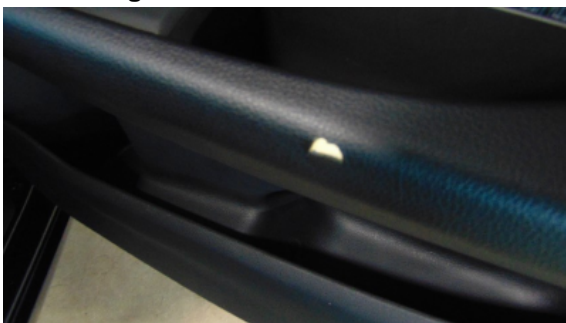
Abbildung 13: Siehe Pos.13

13	Türverkleidung HR	Loch	Stark
14	Dach	Steinschlag	Leicht
