Gerlach & Schröder GbR

GUTACHTENNUMMER: 202404-26026

Gutachten

Betreff	Gutachten
Besichtigungsdatum/Ort	22.04.2024 Dick Automobile e.K., Ernst-Abbe-Str. 2, 36179 Bebra
Auftraggeber	Dick Automobile e.K., Otto-Hahn-Str. 4-6, 36179 Bebra
Amtliches Kennzeichen	LRO-HC 145
Fahrzeug-Identnummer	WF0PXXGCHPJ46972

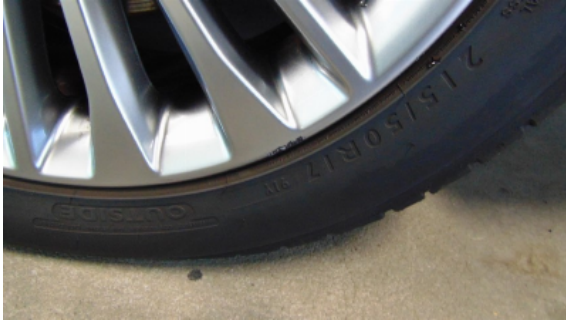
Abbildung 1: Siehe Pos.1

Nr.	Teil	Schaden	Schweregrad	Kommentar
1	Alufelge VR	Kratzer	Leicht	
2	Stoßfänger vorne	Deformation/Abschürfungen/Steinschlag	Stark	
3	Kotflügel li	Kratzer	Leicht	
4	Windschutzscheibe	Steinschlag	Leicht	
5	Tür VL	Kratzer	Leicht	
6	Sitz VL	Abschürfungen	Leicht	
7	Tür HL	Kratzer	Mittel	
8	Türeinstieg HL	Kratzer	Leicht	
9	Seitenwand links	Kratzer	Leicht	
10	Stoßfänger hinten	Kratzer	Leicht	
11	Tür HR	Steinschlag	Leicht

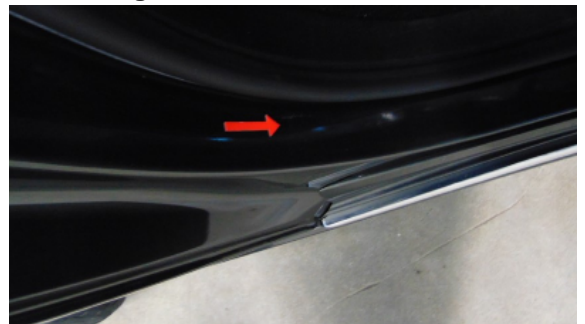
Abbildung 12: Siehe Pos.12

12 Türeinstieg HR Kratzer Leicht
