Gerlach & Schröder GbR

GUTACHTENNUMMER: 202404-26015

Gutachten

Betreff	Gutachten
Besichtigungsdatum/Ort	19.04.2024 Dick Automobile e.K., Ernst-Abbe-Str. 2, 36179 Bebra
Auftraggeber	Dick Automobile e.K., Otto-Hahn-Str. 4-6, 36179 Bebra
Amtliches Kennzeichen	K-JU 1262
Fahrzeug-Identnummer	WF0NXXGCHNJR65833

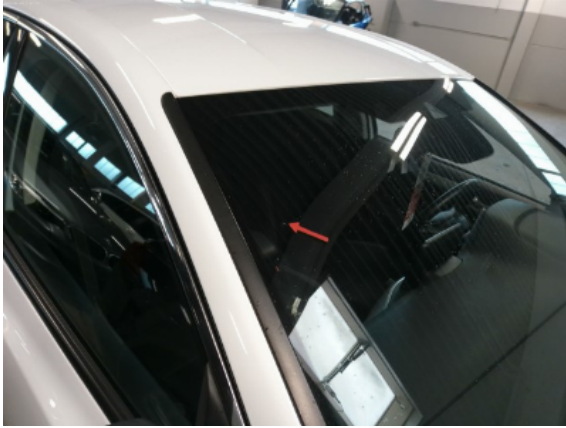
Abbildung 1: Siehe Pos.1

Nr.	Teil	Schaden	Schweregrad	Kommentar
1	Windschutzscheibe	Steinschlag	Leicht	
2	Motorhaube	Steinschlag	Leicht	
3	Stoßfänger hinten	Kratzer	Leicht	
4	Spiegelkappe rechts	Steinschlag	Leicht
