Gerlach & Schröder GbR

GUTACHTENNUMMER: 202404-26104

## Gutachten

<b>Betreff</b>	Gutachten
<b>Besichtigungsdatum/Ort</b>	27.04.2024   Dick Automobile e.K., Ernst-Abbe-Str. 2, 36179 Bebra
<b>Auftraggeber</b>	Dick Automobile e.K., Otto-Hahn-Str. 4-6, 36179 Bebra
<b>Amtliches Kennzeichen</b>	BM-CC 6763
<b>Fahrzeug-Identnummer</b>	WF0WXXTACWKL61794

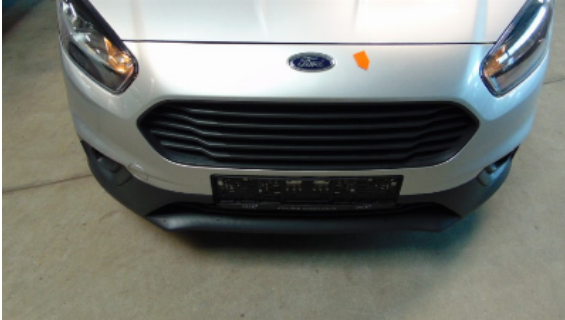
Abbildung 1: Siehe Pos.1

Nr.	Teil	Schaden	Schweregrad	Kommentar
1	Stoßfänger vorne	Kratzer/Steinschlag	Leicht	
2	Motorhaube	Delle/Kratzer/Steinschlag	Mittel	
3	Windschutzscheibe	Steinschlag	Mittel	
4	Sitz VL	Flecken	Leicht	
5	Spiegelkappe rechts	Verschürft	Leicht	
6	Hecktür LI	Delle/Kratzer	Leicht	
7	Stoßfänger hinten	Abschürfung	Mittel
