GUTACHTENNUMMER: 202403-25648

## Gutachten

<b>Betreff</b>	Gutachten
<b>Besichtigungsdatum/Ort</b>	22.03.2024   Dick Automobile e.K., Ernst-Abbe-Str. 2, 36179 Bebra
<b>Auftraggeber</b>	Dick Automobile e.K., Otto-Hahn-Str. 4-6, 36179 Bebra
<b>Amtliches Kennzeichen</b>	CB-MJ 242
<b>Fahrzeug-Identnummer</b>	WF0FXXWPCFKU82601

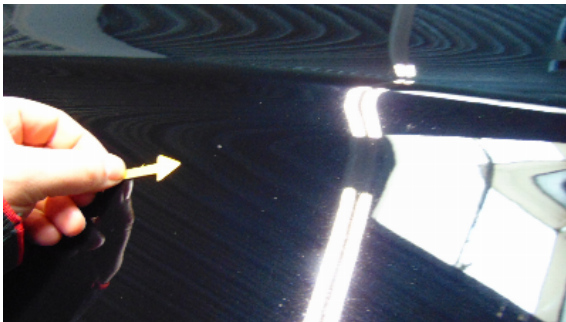
Abbildung 1: siehe pos.1

Nr.	Teil	Schaden	Schweregrad	Kommentar
1	Motorhaube	Steinschlag	Leicht	
2	Stoßfänger vorne	Steinschlag	Leicht	
3	Stoßfänger hinten	Kratzer	Leicht	
4	Tür HL	Kratzer	Leicht	
5	Tür VL	Kratzer	Leicht
