GUTACHTENNUMMER: 202405-26161

Gutachten

Betreff	Gutachten
Besichtigungsdatum/Ort	02.05.2024 Dick Automobile e.K., Ernst-Abbe-Str. 2, 36179 Bebra
Auftraggeber	Dick Automobile e.K., Otto-Hahn-Str. 4-6, 36179 Bebra
Amtliches Kennzeichen	MKK-CP 360
Fahrzeug-Identnummer	WAUZZZF25MN030711

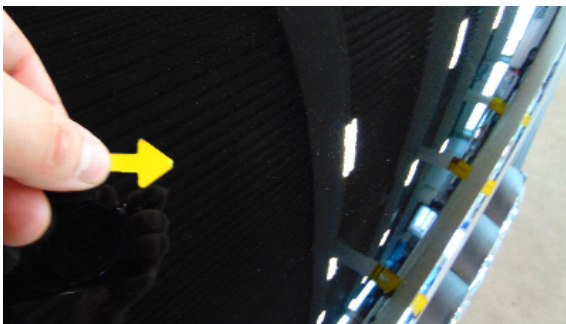
Abbildung 1: siehe pos.1

Nr.	Teil	Schaden	Schweregrad	Kommentar
1	Motorhaube	Steinschlag	Leicht	
2	Heckklappenverkleidung	Kratzer	Leicht	
3	Spiegelkappe links	Steinschlag	Leicht
