GUTACHTENNUMMER: 202404-25925

Gutachten

Betreff	Gutachten
Auftraggeber	Dick Automobile e.K., Otto-Hahn-Str. 4-6, 36179 Bebra
Besichtigungsdatum/Ort	15.04.2024 Dick Automobile e.K., Ernst-Abbe-Str. 2, 36179 Bebra
Amtliches Kennzeichen	BT-KS 3003
Fahrzeugart	Kombi
Hersteller	Opel
Modell / Verkaufsbezeichnung	Vivaro 2.0 D CARGO M AUTM.
Schlüssel-Nummern HSN/TSN	3003 / AXZ
Fahrzeug-Identnummer	VXEVFEHZ8LZ002670
Anzahl Besitzer	2
Erstzulassung	16.09.2019
Laufleistung	121.801 km
Farbe / Farbcode	GRAU
Kraftstoffart	Diesel
Hubraum / Leistung	2.000 cm ³ / 130 kW
Anzahl Türen / Sitze	4 / 3
Getriebe	Automatik
Anzahl Schlüssel	2
Letzte Wartung	14.09.2022 / 86.079 km
Nächste HU	01.09.2023
Servicenachweis	Vorhanden
Anhängerkupplung	Ohne
Regensensor	Vorhanden
Betriebsanleitung	Vorhanden
Nacklackierung	Feststellbar Kunststoffteile konnten mittels Lackdickenmessung nicht bewertet werden.
Besichtigungszustand	unzerlegt, fahrbereit, verkehrssicher

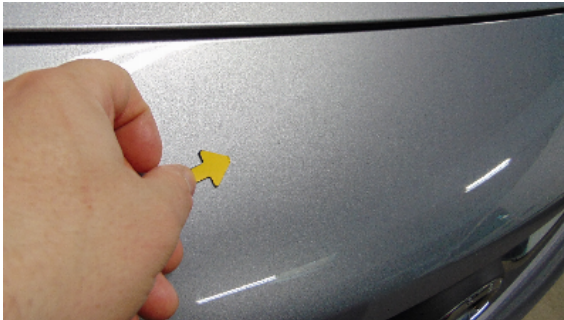
Abbildung 1: siehe pos.1

Nr.	Teil	Schaden	Schweregrad	Kommentar
1	Stoßfänger vorne	Steinschlag	Leicht	
2	Tür VR	Kratzer	Leicht	
3	Tür HR	Kratzer	Leicht	
4	Stoßfänger hinten	Kratzer	Leicht	
5	Tür VL	Kratzer	Leicht

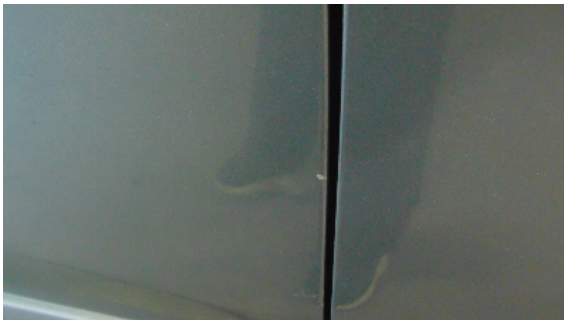
Abbildung 3: siehe pos.3

- Tür H. R.; ~ 170µm
- Stoßfänger H.; ; Nicht messbar

Eine stichprobenartige Lackdickenmessung ergab eine erhöhte Lackdicke, die mit an Sicherheit grenzender Wahrscheinlichkeit auf reparierte Unfallschäden zurückzuführen ist.
