GUTACHTENNUMMER: 202405-26194

## Gutachten

| <b>Amtliches Kennzeichen</b> | FS-UT 320 |

| <b>Modell / Verkaufsbezeichnung</b> | NV300 Kastenwagen |

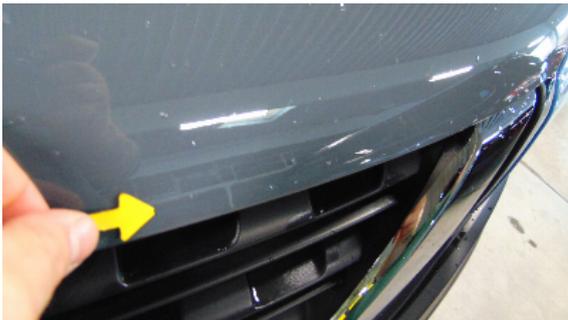
Abbildung 1: siehe pos.1

| Nr. | Teil | Schaden | Schweregrad | Kommentar |
|---|---|---|---|---|
| 1 | Motorhaube | Steinschlag | Leicht | |

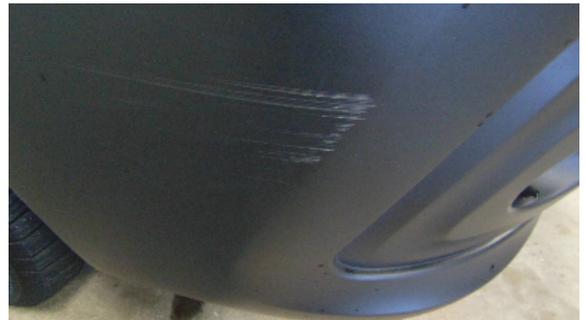
Abbildung 2: siehe pos.2

| Nr. | Teil | Schaden | Schweregrad | Kommentar |
|---|---|---|---|---|
| 2 | Stoßfänger vorne | Kratzer | Leicht | |

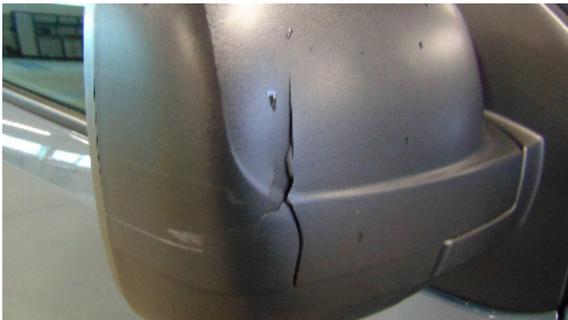
Abbildung 3: siehe pos.3

| Nr. | Teil | Schaden | Schweregrad | Kommentar |
|---|---|---|---|---|
| 3 | Spiegelkappe rechts | Bruch | Stark | |

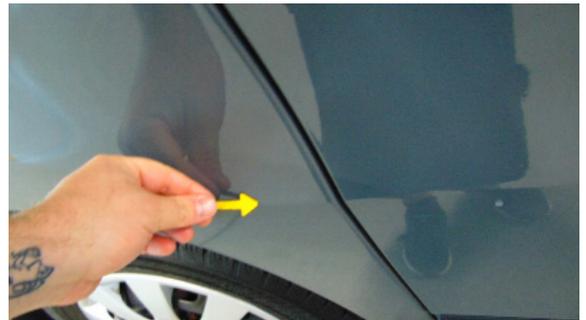
Abbildung 4: siehe pos.4

| Nr. | Teil | Schaden | Schweregrad | Kommentar |
|---|---|---|---|---|
| 4 | Seitenwand rechts | Kratzer | Leicht | |

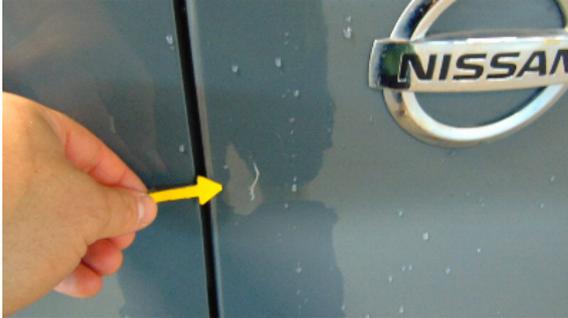
Abbildung 5: siehe pos.5

| Nr. | Teil | Schaden | Schweregrad | Kommentar |
|---|---|---|---|---|
| 5 | Heckklappe | Kratzer | Leicht | |

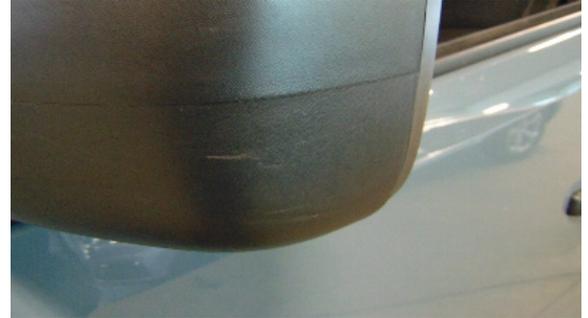
Abbildung 6: siehe pos.6

| Nr. | Teil | Schaden | Schweregrad | Kommentar |
|---|---|---|---|---|
| 6 | Spiegelkappe links | Kratzer | Leicht | |
