GUTACHTENNUMMER: 202404-26028

Gutachten

| Hersteller | Skoda |
| Modell / Verkaufsbezeichnung | Octavia Com.1.6TDI Clever |

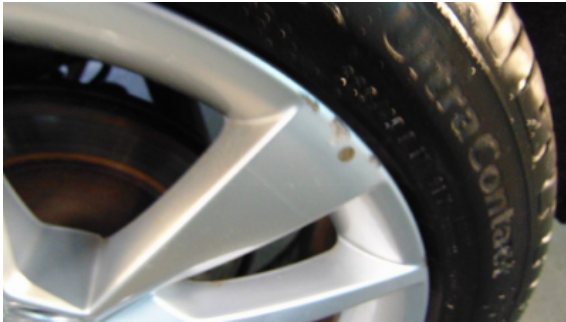
Abbildung 1: Siehe Pos.1

| Nr. | Teil | Schaden | Schweregrad | Kommentar |
|---|---|---|---|---|
| 1 | Alufelge HL | Kratzer | Leicht | |

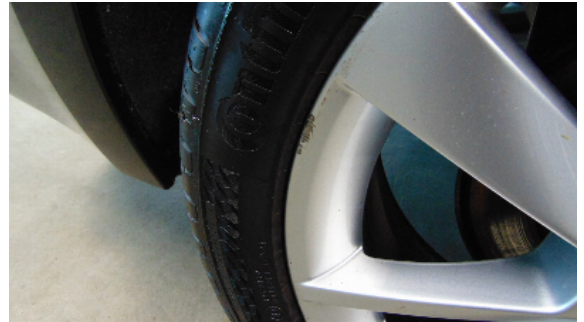
Abbildung 2: Siehe Pos.2

| Nr. | Teil | Schaden | Schweregrad | Kommentar |
|---|---|---|---|---|
| 2 | Alufelge HR | Kratzer | Leicht | |

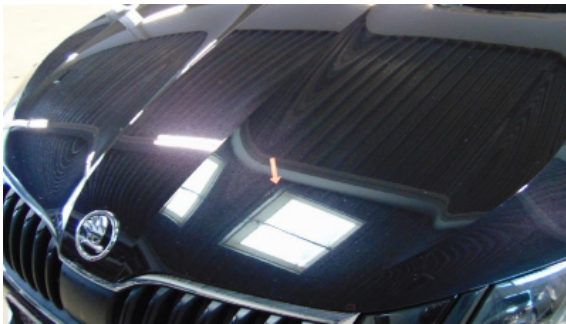
Abbildung 3: Siehe Pos.3

| Nr. | Teil | Schaden | Schweregrad | Kommentar |
|---|---|---|---|---|
| 3 | Motorhaube | Steinschlag | Leicht | |

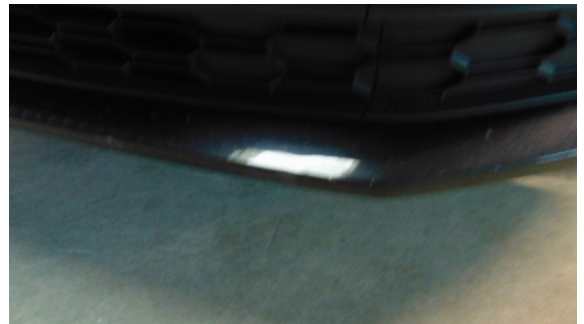
Abbildung 4: Siehe Pos.4

| Nr. | Teil | Schaden | Schweregrad | Kommentar |
|---|---|---|---|---|
| 4 | Stoßfänger vorne | Deformation/Kratzer | Leicht | |

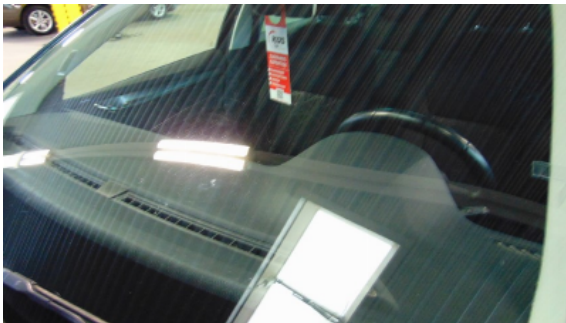
Abbildung 5: Siehe Pos.5

| Nr. | Teil | Schaden | Schweregrad | Kommentar |
|---|---|---|---|---|
| 5 | Windschutzscheibe | Steinschlag | Leicht | |

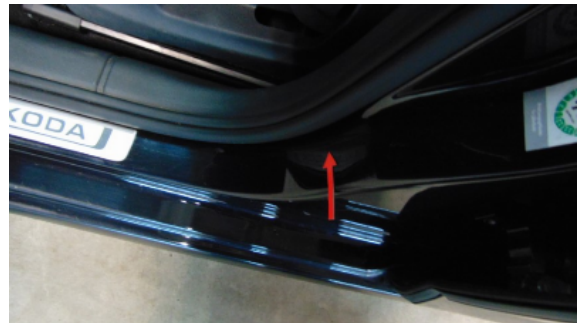
Abbildung 6: Siehe Pos.6

| Nr. | Teil | Schaden | Schweregrad | Kommentar |
|---|---|---|---|---|
| 6 | Türeinstieg VL | Kratzer | Leicht | |

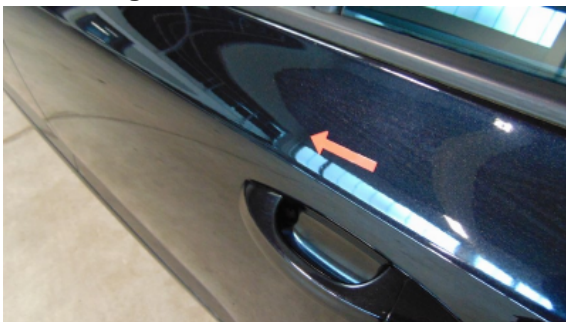
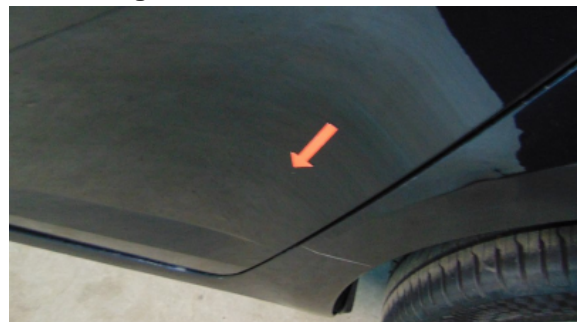
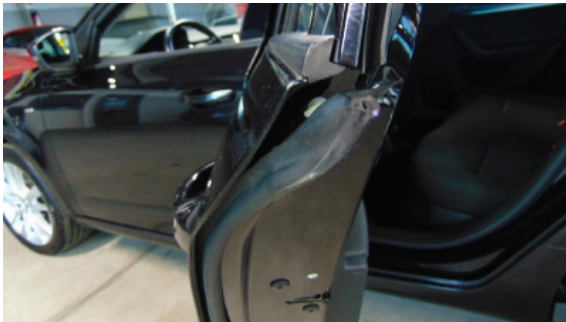
Abbildung 7: Siehe Pos.7

| Nr. | Teil | Schaden | Schweregrad | Kommentar |
|---|---|---|---|---|
| 7 | Tür HL | Steinschlag/Delle/Di- chtung | Mittel | |

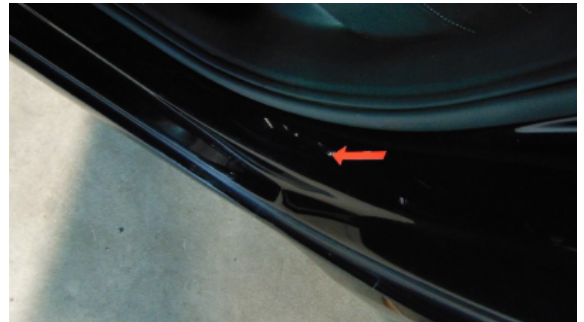
Abbildung 10: Siehe Pos.8

| Nr. | Teil | Schaden | Schweregrad | Kommentar |
|---|---|---|---|---|
| 8 | Türeinstieg HL | Kratzer | Leicht | |

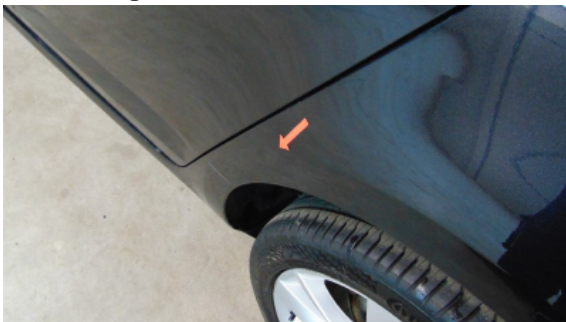
Abbildung 11: Siehe Pos.9

| Nr. | Teil | Schaden | Schweregrad | Kommentar |
|---|---|---|---|---|
| 9 | Seitenwand links | Delle | Leicht | |

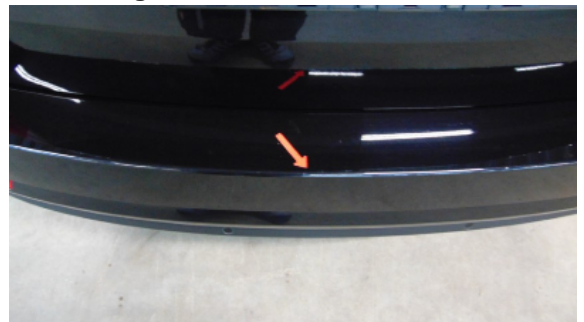
Abbildung 12: Siehe Pos.10

| Nr. | Teil | Schaden | Schweregrad | Kommentar |
|---|---|---|---|---|
| 10 | Stoßfänger hinten | Kratzer | Leicht | |

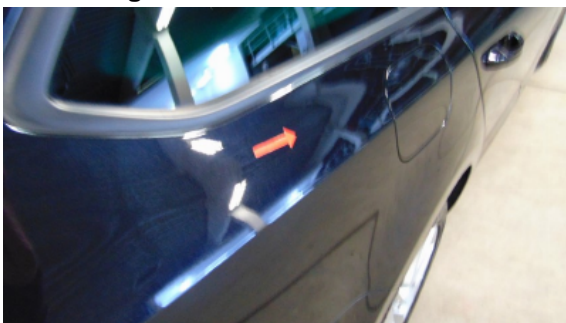
Abbildung 13: Siehe Pos.11

| Nr. | Teil | Schaden | Schweregrad | Kommentar |
|---|---|---|---|---|
| 11 | Seitenwand rechts | Delle | Leicht | |

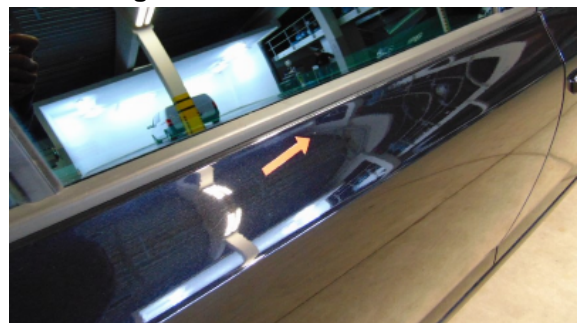
Abbildung 14: Siehe Pos.12

| 12 | Tür HR | Steinschlag | Leicht |

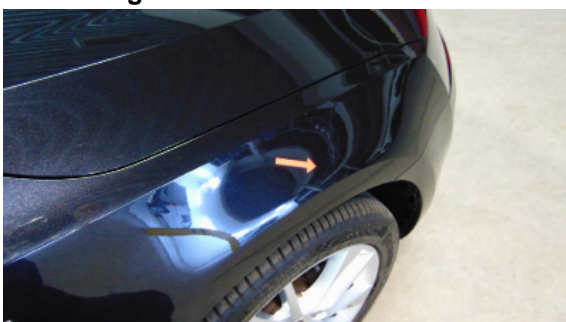
Abbildung 15: Siehe Pos.13

| 13 | Kotflügel re | Delle | Leicht |
