GUTACHTENNUMMER: 202501-28952

Gutachten

Betreff	Gutachten
Besichtigungsdatum/Ort	08.01.2025 Dick Automobile e.K., Ernst-Abbe-Str. 2, 36179 Bebra
Auftraggeber	Dick Automobile e.K., Otto-Hahn-Str. 4-6, 36179 Bebra
Amtliches Kennzeichen	D-QZ1874
Fahrzeug-Identnummer	JTJYWRBZ702049067

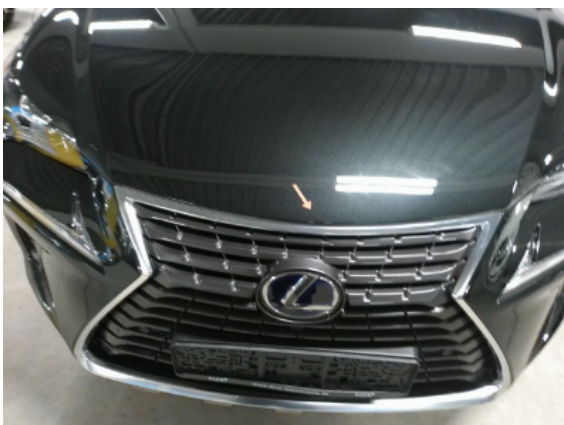
Abbildung 1: Siehe Pos.1

Nr.	Teil	Schaden	Schweregrad	Kommentar
1	Motorhaube	Steinschlag	Leicht	
2	Stoßfänger vorne	Steinschlag	Leicht	
3	Spiegelkappe links	Steinschlag	Leicht	
4	Tür VL	Kratzer	Leicht	
5	Tür HL	Kratzer	Leicht	
6	Türeinstieg HL	Kratzer	Mittel	
7	Stoßfänger hinten	Kratzer	Leicht	
8	Tür HR	Steinschlag	Leicht	
9	Spiegelkappe rechts	Riss	Stark
