GUTACHTENNUMMER: 202403-25716

Gutachten

Betreff	Gutachten
Auftraggeber	Dick Automobile e.K., Otto-Hahn-Str. 4-6, 36179 Bebra
Besichtigungsdatum/Ort	27.03.2024 Dick Automobile e.K., Ernst-Abbe-Str. 2, 36179 Bebra
Amtliches Kennzeichen	K-UM1088
Fahrzeugart	Transporter
Hersteller	Mercedes-Benz
Modell / Verkaufsbezeichnung	Vito 114 CDI Komp.
Schlüssel-Nummern HSN/TSN	1313 / BRI
Fahrzeug-Identnummer	WDF44760113367809
Anzahl Besitzer	2
Erstzulassung	05.12.2017
Laufleistung	101.186 km
Farbe / Farbcode	
Kraftstoffart	Diesel
Hubraum / Leistung	2.143 cm ³ / 100 kW
Anzahl Türen / Sitze	4 / 2
Getriebe	Automatik
Anzahl Schlüssel	2
Letzte Wartung	24.11.2021 / 76.389 km
Nächste HU	
Servicenachweis	Vorhanden
Anhängerkupplung	Ohne
Regensensor	Vorhanden
Betriebsanleitung	Vorhanden
Nacklackierung	Feststellbar Kunststoffteile konnten mittels Lackdickenmessung nicht bewertet werden.
Besichtigungszustand	unzerlegt, fahrbereit, verkehrssicher

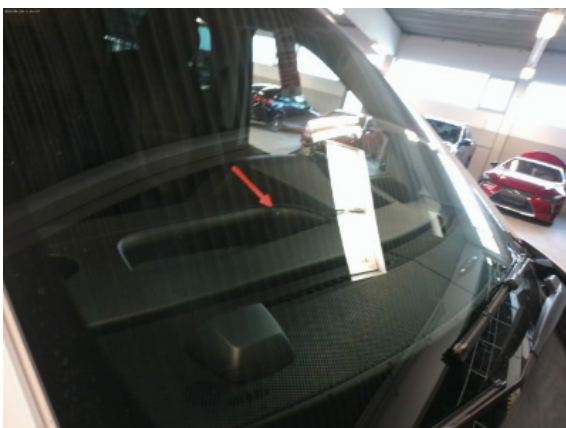
Abbildung 1: Siehe Pos.1

Nr.	Teil	Schaden	Schweregrad	Kommentar
1	Windschutzscheibe	Steinschlag	Leicht	
2	Motorhaube	Riss	Leicht	
3	Stoßfänger vorne	Kratzer	Leicht	
4	Spiegelkappe links	Kratzer	Leicht	
5	Tür VL	Kratzer	Leicht	
6	Heckklappe	Deformation	Stark	
7	Stoßfänger hinten	Deformation	Leicht	
8	Tür HR	Kratzer	Leicht	
9	Tür VR	Kratzer	Stark	
10	Kotflügel re	Kratzer	Leicht
