GUTACHTENNUMMER: 202403-25696

Gutachten

| Amtliches Kennzeichen | DU-XD1025 |

| Modell / Verkaufsbezeichnung | Vito 116 CDI Komp. |

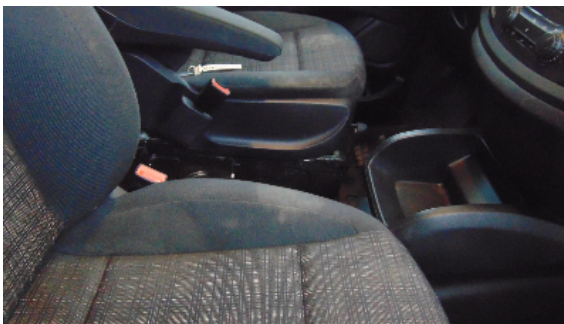
Abbildung 1: siehe pos.1

| Nr. | Teil | Schaden | Schweregrad | Kommentar |
|---|---|---|---|---|
| 1 | Sitz VL | Verschmutzt | Mittel | |

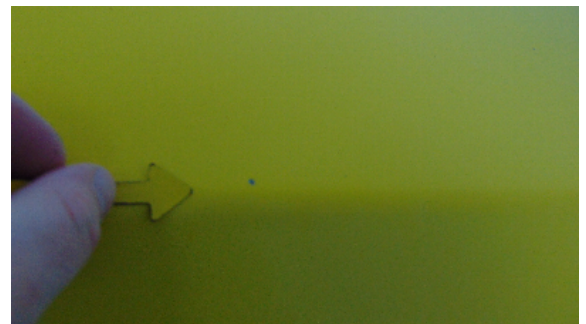
Abbildung 2: siehe pos.3

| Nr. | Teil | Schaden | Schweregrad | Kommentar |
|---|---|---|---|---|
| 3 | Motorhaube | Steinschlag | Mittel | |

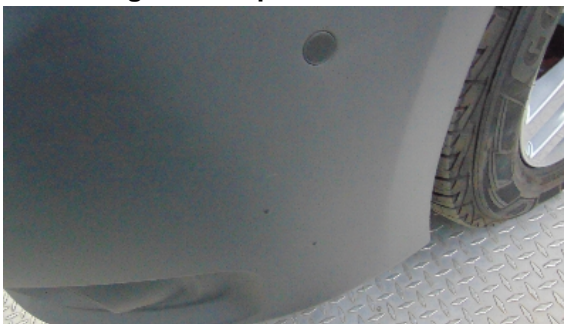
Abbildung 3: siehe pos.4

| Nr. | Teil | Schaden | Schweregrad | Kommentar |
|---|---|---|---|---|
| 4 | Stoßfänger vorne | Steinschlag | Mittel | |

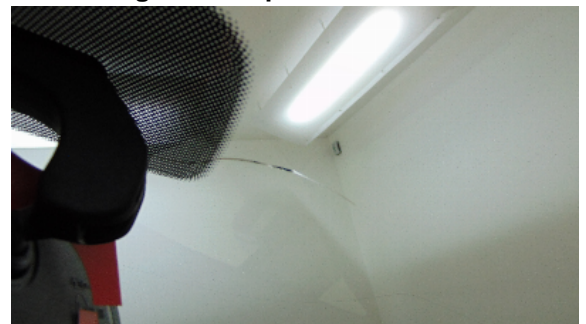
Abbildung 4: siehe pos.5

| Nr. | Teil | Schaden | Schweregrad | Kommentar |
|---|---|---|---|---|
| 5 | Windschutzscheibe | Riss | Stark | |

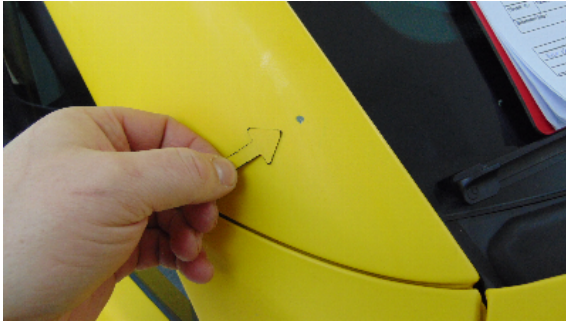
Abbildung 5: siehe pos.6

| Nr. | Teil | Schaden | Schweregrad | Kommentar |
|---|---|---|---|---|
| 6 | Dachholm rechts | Steinschlag | Mittel | |

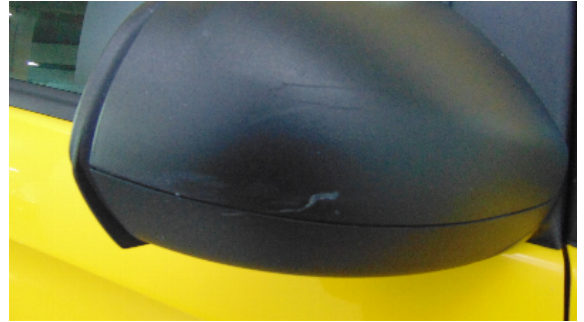
Abbildung 6: siehe pos.7

| Nr. | Teil | Schaden | Schweregrad | Kommentar |
|---|---|---|---|---|
| 7 | Spiegelkappe rechts | Kratzer | Mittel | |

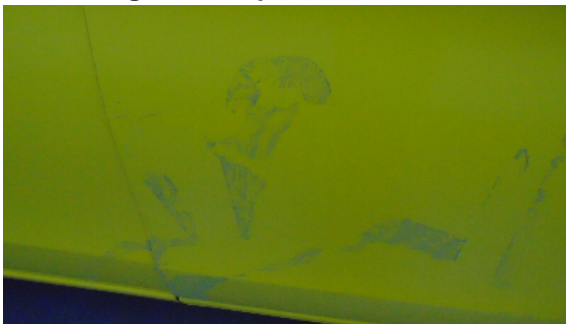
Abbildung 7: siehe pos.8

| Nr. | Teil | Schaden | Schweregrad | Kommentar |
|---|---|---|---|---|
| 8 | Tür VR | Kratzer | Mittel | |

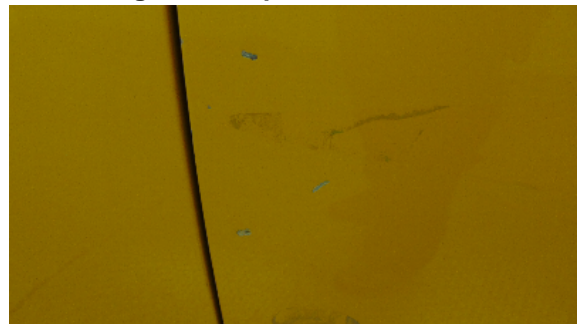
Abbildung 8: siehe pos.9

| Nr. | Teil | Schaden | Schweregrad | Kommentar |
|---|---|---|---|---|
| 9 | Stoßfänger hinten | Kratzer | Mittel | |

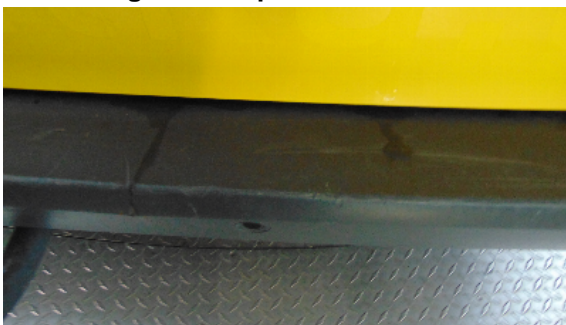
Abbildung 9: siehe pos.10

| Nr. | Teil | Schaden | Schweregrad | Kommentar |
|---|---|---|---|---|
| 10 | Tür VL | Kratzer | Mittel | |

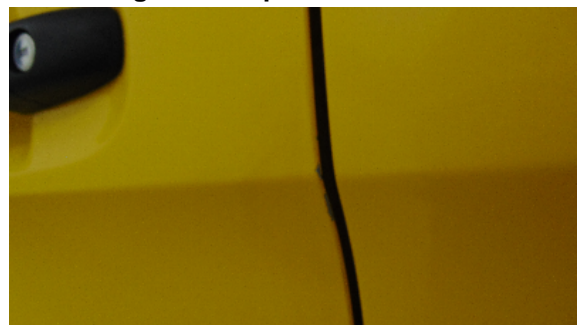
Abbildung 10: siehe pos.11

| Nr. | Teil | Schaden | Schweregrad | Kommentar |
|---|---|---|---|---|
| 11 | Komplettes Fahrzeug | Klebereste | Stark | |
