Gerlach & Schröder GbR

GUTACHTENNUMMER: 202403-25479

Gutachten

Betreff	Gutachten
Besichtigungsdatum/Ort	11.03.2024 Dick Automobile e.K., Ernst-Abbe-Str. 2, 36179 Bebra
Auftraggeber	Dick Automobile e.K., Otto-Hahn-Str. 4-6, 36179 Bebra
Amtliches Kennzeichen	DU-XD1014
Fahrzeug-Identnummer	WDF44760113579402

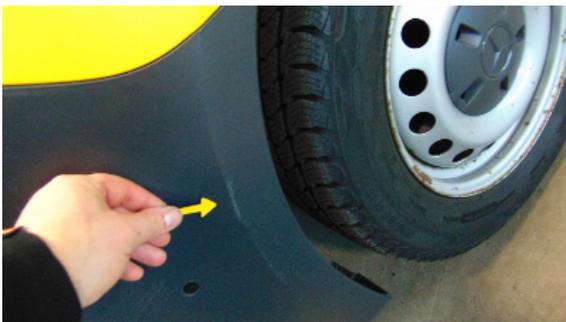
Abbildung 1: siehe pos.1

Nr.	Teil	Schaden	Schweregrad	Kommentar
1	Stoßfänger vorne	Kratzer	Leicht	
2	Kotflügel re	Steinschlag	Leicht	
3	Spiegelkappe rechts	Kratzer	Leicht	
4	Tür HR	Kratzer	Leicht	
5	Stoßfänger hinten	Kratzer	Leicht	
6	Heckklappenverkleidung	Kratzer	Leicht	
7	Seitenwand links	Kratzer	Leicht	
8	Tür VL	Kratzer	Leicht	
9	Kotflügel li	Delle	Mittel
