Gerlach & Schröder GbR

GUTACHTENNUMMER: 202603-32834

Gutachten

Betreff	Gutachten
Besichtigungsdatum/Ort	06.03.2026 Dick Automobile e.K., Ernst-Abbe-Str. 2, 36179 Bebra
Auftraggeber	Dick Automobile e.K., Otto-Hahn-Str. 4-6, 36179 Bebra
Amtliches Kennzeichen	BOR-E1616
Fahrzeug-Identnummer	VSSZZZ5FZN6538104

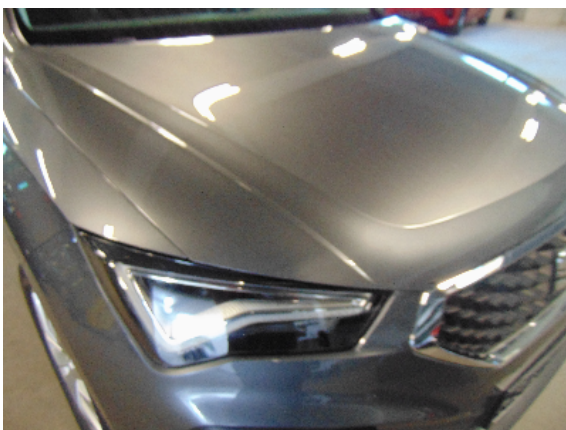
Abbildung 1:

Nr.	Teil	Schaden	Schweregrad	Kommentar
1	Motorhaube	Steinschlag	Leicht	
2	Stoßfänger vorne	Steinschlag	Leicht
