Gerlach & Schröder GbR

GUTACHTENNUMMER: 202402-25111

## Gutachten

<b>Betreff</b>	Gutachten
<b>Besichtigungsdatum/Ort</b>	09.02.2024   Dick Automobile e.K., Ernst-Abbe-Str. 2, 36179 Bebra
<b>Auftraggeber</b>	Dick Automobile e.K., Otto-Hahn-Str. 4-6, 36179 Bebra
<b>Amtliches Kennzeichen</b>	D-QY 1656
<b>Fahrzeug-Identnummer</b>	TMBLE9NS5L8033353

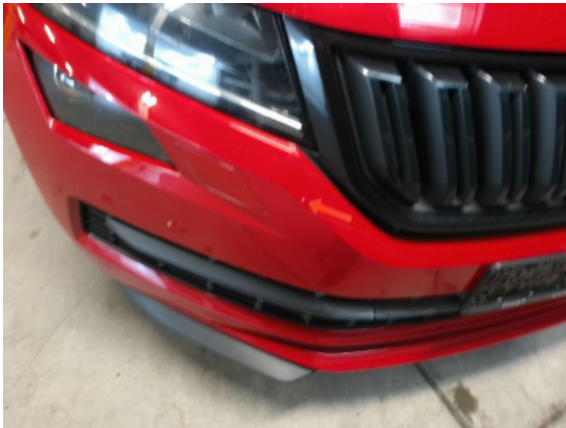
Abbildung 3: Siehe Pos.3

Nr.	Teil	Schaden	Schweregrad	Kommentar
1	Windschutzscheibe	Steinschlag	Leicht	
2	Motorhaube	Steinschlag	Leicht	
3	Stoßfänger vorne	Steinschlag	Leicht	
4	Kotflügel li	Steinschlag	Leicht	
5	Spiegelkappe links	Steinschlag	Leicht	
6	Tür HL	Kratzer	Leicht	
7	Seitenwand links	Kratzer	Leicht	
8	Heckklappe	Kratzer	Leicht	
9	Stoßfänger hinten	Kratzer	Leicht	
10	Seitenwand rechts	Kratzer	Mittel	
11	Tür HR	Kratzer	Leicht	
12	Spiegelkappe rechts	Steinschlag	Leicht
