Gerlach & Schröder GbR

GUTACHTENNUMMER: 202309-23389

Gutachten

Betreff	Gutachten
Besichtigungsdatum/Ort	01.09.2023 Dick Automobile e.K., Ernst-Abbe-Str. 2, 36179 Bebra
Auftraggeber	Dick Automobile e.K., Otto-Hahn-Str. 4-6, 36179 Bebra
Amtliches Kennzeichen	NE-ME 9999
Fahrzeug-Identnummer	WDD2130231A557634

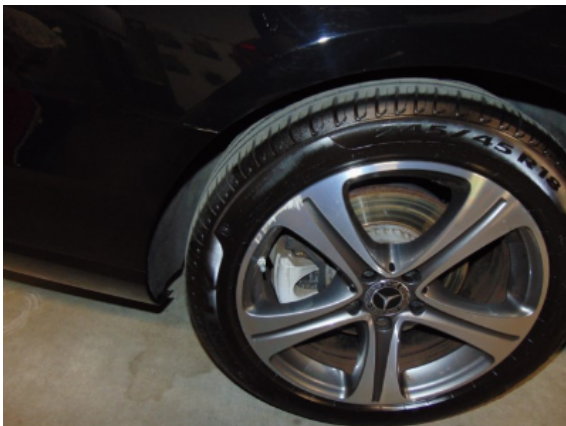
Abbildung 1: 1

Nr.	Teil	Schaden	Schweregrad	Kommentar
1	Alufelge HR	Kratzer	Mittel	
2	Alufelge HL	Kratzer	Mittel	
3	Motorhaube	Steinschlag	Leicht	
4	Stoßfänger vorne	Steinschlag	Leicht	
5	Kotflügel re	Steinschlag	Leicht	
6	Dachholm rechts	Steinschlag	Leicht	
7	Dach	Steinschlag	Leicht	
8	Tür HR	Kratzer	Leicht	
9	Heckklappe	Kratzer	Leicht	
10	Tür HL	Kratzer	Leicht	
11	Tür VL	Kratzer	Leicht
