GUTACHTENNUMMER: 202405-26156

Gutachten

Betreff	Gutachten
Besichtigungsdatum/Ort	02.05.2024 Dick Automobile e.K., Ernst-Abbe-Str. 2, 36179 Bebra
Auftraggeber	Dick Automobile e.K., Otto-Hahn-Str. 4-6, 36179 Bebra
Amtliches Kennzeichen	K-LU 1988 E
Fahrzeug-Identnummer	WDD2130161A719853

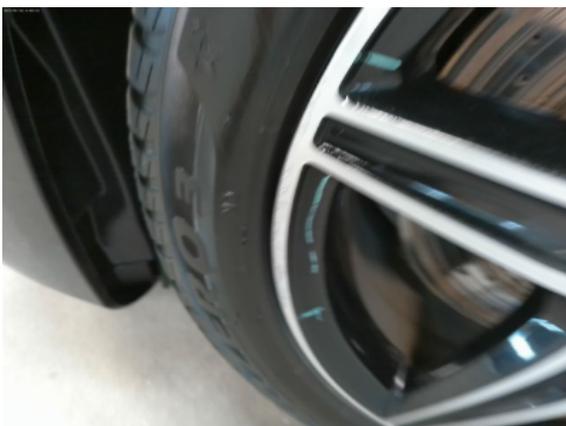
Abbildung 1: Siehe Pos.1

Nr.	Teil	Schaden	Schweregrad	Kommentar
1	Alufelge VL	Kratzer	Leicht	
2	Alufelge HL	Kratzer	Leicht	
3	Motorhaube	Steinschlag	Leicht	
4	Stoßfänger vorne	Kratzer/Deformation	Leicht	
5	Windschutzscheibe	Steinschlag	Leicht	
6	Tür VL	Kratzer	Leicht	
7	Türeinstieg VL	Kratzer	Leicht	ohne Bild
8	Türeinstieg HL	Kratzer	Leicht	
9	Stoßfänger hinten	Kratzer	Mittel	
10	Seitenwand rechts	Kratzer	Leicht	
11	Türeinstieg HR	Kratzer	Leicht	
12	Türverkleidung HR	Kratzer	Leicht

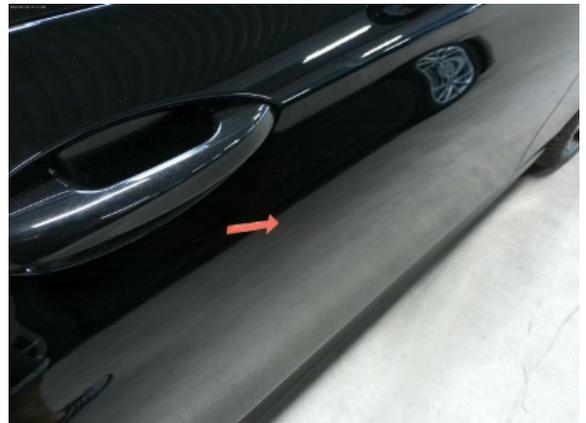
Abbildung 12: Siehe Pos.13

13	Tür VR	Delle	Leicht
14	Türverkleidung VR	Deformation	Leicht
