GUTACHTENNUMMER: 202404-25869

## Gutachten

<b>Betreff</b>	Gutachten
<b>Besichtigungsdatum/Ort</b>	10.04.2024   Dick Automobile e.K., Ernst-Abbe-Str. 2, 36179 Bebra
<b>Auftraggeber</b>	Dick Automobile e.K., Otto-Hahn-Str. 4-6, 36179 Bebra
<b>Amtliches Kennzeichen</b>	FN-RR 442 E
<b>Fahrzeug-Identnummer</b>	W1N2533531F916091

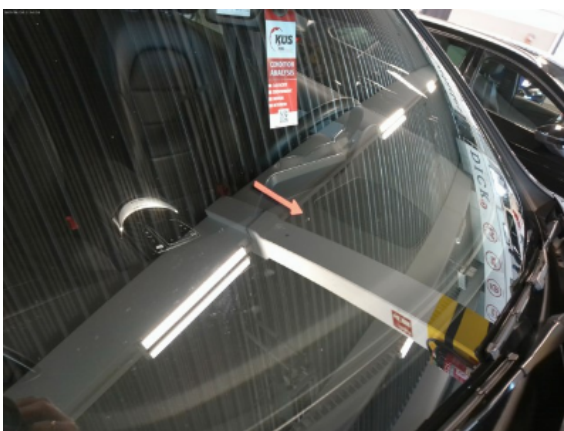
Abbildung 1: Siehe Pos.1

Nr.	Teil	Schaden	Schweregrad	Kommentar
1	Windschutzscheibe	Steinschlag	Leicht	
2	Motorhaube	Steinschlag	Leicht	
3	Stoßfänger vorne	Steinschlag	Leicht	
4	Spiegelkappe links	Steinschlag	Leicht	
5	Seitenwand links	Kratzer	Leicht	
6	Stoßfänger hinten	Kratzer	Leicht	
7	Tür HR	Kratzer	Leicht	
8	Spiegelkappe rechts	Steinschlag	Leicht

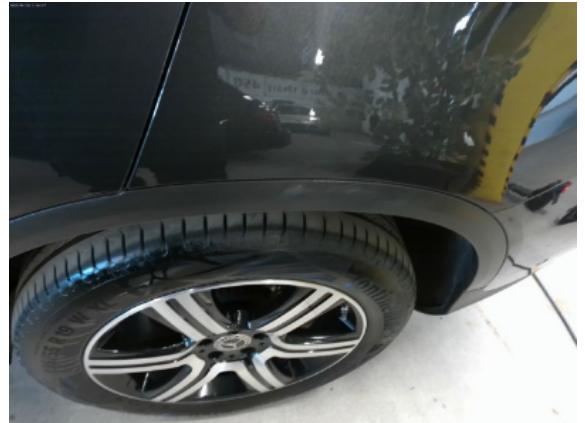
Abbildung 6: Siehe Pos.5

- Seitenwand L.; ~ 210µm

Eine stichprobenartige Lackdickenmessung ergab eine erhöhte Lackdicke, die mit an Sicherheit grenzender Wahrscheinlichkeit auf reparierte Unfallschäden zurückzuführen ist.
