GUTACHTENNUMMER: 202401-24985

## Gutachten

<b>Betreff</b>	Gutachten
<b>Besichtigungsdatum/Ort</b>	29.01.2024   Dick Automobile e.K., Ernst-Abbe-Str. 2, 36179 Bebra
<b>Auftraggeber</b>	Dick Automobile e.K., Otto-Hahn-Str. 4-6, 36179 Bebra
<b>Amtliches Kennzeichen</b>	AB-MA 404
<b>Fahrzeug-Identnummer</b>	WDD2052831F950466

<b>Betreff</b>	Gutachten
<b>Auftraggeber</b>	Dick Automobile e.K., Otto-Hahn-Str. 4-6, 36179 Bebra
<b>Besichtigungsdatum/Ort</b>	29.01.2024   Dick Automobile e.K., Ernst-Abbe-Str. 2, 36179 Bebra
<b>Amtliches Kennzeichen</b>	AB-MA 404
<b>Fahrzeugart</b>	Kombi
<b>Hersteller</b>	Mercedes-Benz
<b>Modell / Verkaufsbezeichnung</b>	C 300 T 190 Aut.5d
<b>Schlüssel-Nummern HSN/TSN</b>	1313 / IHF
<b>Fahrzeug-Identnummer</b>	WDD2052831F950466
<b>Anzahl Besitzer</b>	1
<b>Erstzulassung</b>	20.08.2019
<b>Laufleistung</b>	74.165 km
<b>Farbe / Farbcode</b>	SCHWARZ
<b>Kraftstoffart</b>	Hybrid/Benzin
<b>Hubraum / Leistung</b>	1.991 cm <sup>3</sup> / 190 kW
<b>Anzahl Türen / Sitze</b>	5 / 5
<b>Getriebe</b>	Automatik
<b>Anzahl Schlüssel</b>	2
<b>Letzte Wartung</b>	25.10.2022 / 59.864 km
<b>Nächste HU</b>	01.08.2024
<b>Servicenachweis</b>	Vorhanden
<b>Anhängerkupplung</b>	Ohne
<b>Re

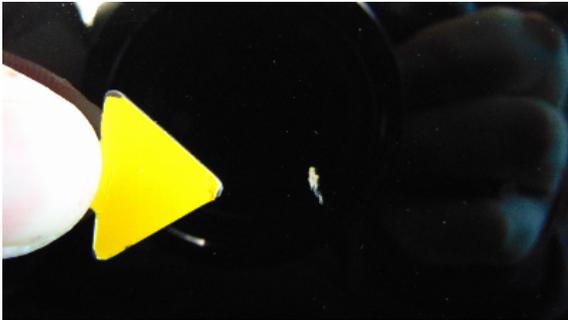
Abbildung 1: siehe pos.1

Nr.	Teil	Schaden	Schweregrad	Kommentar
1	Motorhaube	Steinschlag	Leicht	
2	Stoßfänger vorne	Steinschlag	Leicht	
3	Kotflügel re	Steinschlag	Leicht	
4	Tür HR	Kratzer	Leicht	
5	Heckklappe	Kratzer	Leicht	
6	Heckklappenverkleidung	Kratzer	Leicht	
7	Stoßfänger hinten	Kratzer	Leicht	
8	Tür HL	Kratzer	Leicht
