GUTACHTENNUMMER: 202404-26013

Gutachten

Betreff	Gutachten
Besichtigungsdatum/Ort	19.04.2024 Dick Automobile e.K., Ernst-Abbe-Str. 2, 36179 Bebra
Auftraggeber	Dick Automobile e.K., Otto-Hahn-Str. 4-6, 36179 Bebra
Amtliches Kennzeichen	B-W 1036
Fahrzeug-Identnummer	WV1ZZZ7HZHH120001

Betreff	Gutachten
Auftraggeber	Dick Automobile e.K., Otto-Hahn-Str. 4-6, 36179 Bebra
Besichtigungsdatum/Ort	19.04.2024 Dick Automobile e.K., Ernst-Abbe-Str. 2, 36179 Bebra
Amtliches Kennzeichen	B-W 1036
Fahrzeugart	Transporter
Hersteller	VW
Modell / Verkaufsbezeichnung	Transp.T6 lang 110 Aut.4d
Schlüssel-Nummern HSN/TSN	/
Fahrzeug-Identnummer	WV1ZZZ7HZHH120001
Anzahl Besitzer	
Erstzulassung	23.02.2017
Laufleistung	173.723 km
Farbe / Farbcode	
Kraftstoffart	Diesel
Hubraum / Leistung	/
Anzahl Türen / Sitze	4 / 3
Getriebe	Automatik
Anzahl Schlüssel	1
Letzte Wartung	Unbekannt
Nächste HU	01.03.2025
Servicenachweis	Nicht Vorhanden
Anhängerkupplung	Ohne
Regensensor	Vorhanden
Betriebsanleitung	Vorhanden
Nacklackierung	Feststellbar Kunststoffteile konnten mittels Lackdickenmessung nicht bewertet werden.
Besichtigungszustand	unzerlegt, fahrbereit, verkehrssicher

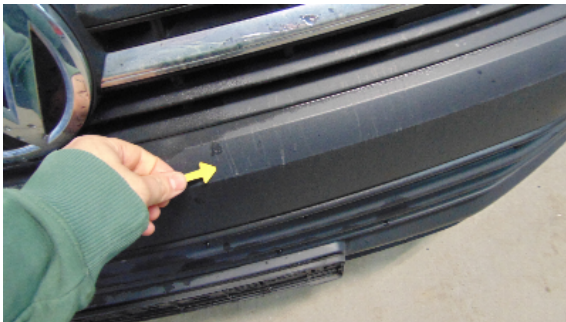
Abbildung 1: siehe pos.1

Nr.	Teil	Schaden	Schweregrad	Kommentar
1	Stoßfänger vorne	Kratzer	Leicht	
2	Spiegelkappe rechts	Kratzer	Leicht	
3	Stoßfänger hinten	Kratzer	Leicht	
4	Spiegelkappe links	Kratzer	Leicht
