GUTACHTENNUMMER: 202403-25713

Gutachten

ES-AP 1089

TMAH381AALJ064274

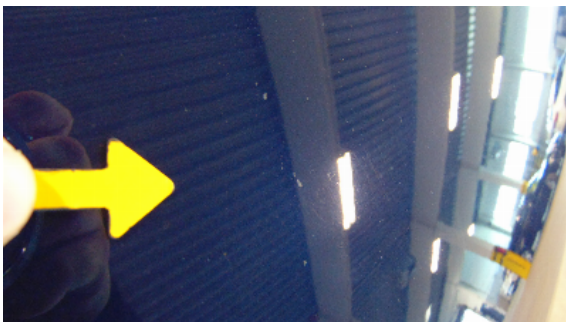
Abbildung 1: siehe pos.1

Nr.	Teil	Schaden	Schweregrad	Kommentar
1	Motorhaube	Steinschlag	Leicht	
2	Stoßfänger vorne	Steinschlag	Leicht	
3	Kotflügel re	Kratzer	Leicht	
4	Tür HR	Kratzer	Leicht	
5	Stoßfänger hinten	Kratzer	Leicht	
6	Seitenwand links	Kratzer	Leicht	
7	Tür HL	Kratzer	Leicht	
8	Tür VL	Kratzer	Leicht
