Gerlach & Schröder GbR

GUTACHTENNUMMER: 202405-26186

Gutachten

| Modell / Verkaufsbezeichnung | Transit Cour.Basis 74 5d |

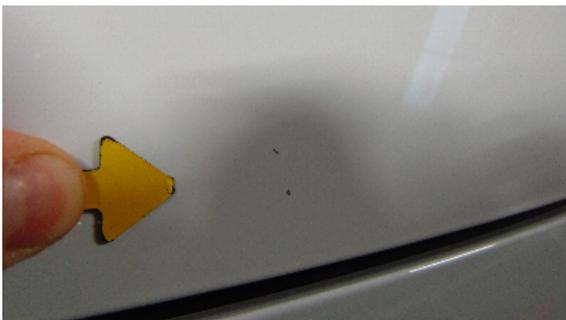
Abbildung 1: siehe pos.1

| Nr. | Teil | Schaden | Schweregrad | Kommentar |
|---|---|---|---|---|
| 1 | Motorhaube | Steinschlag | Leicht | |

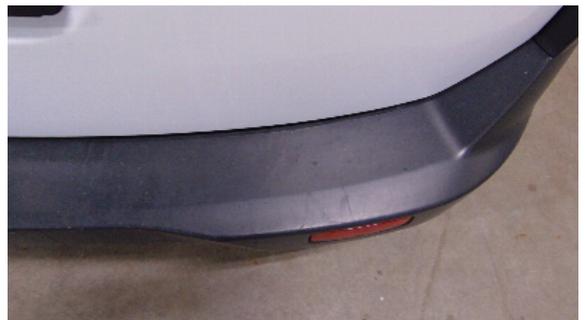
Abbildung 2: siehe pos.2

| Nr. | Teil | Schaden | Schweregrad | Kommentar |
|---|---|---|---|---|
| 2 | Stoßfänger hinten | Kratzer | Leicht | |

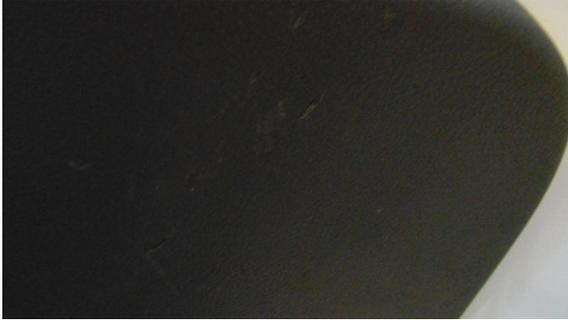
Abbildung 3: siehe pos.3

| Nr. | Teil | Schaden | Schweregrad | Kommentar |
|---|---|---|---|---|
| 3 | Heckklappenverkleidung | Kratzer | Leicht | |

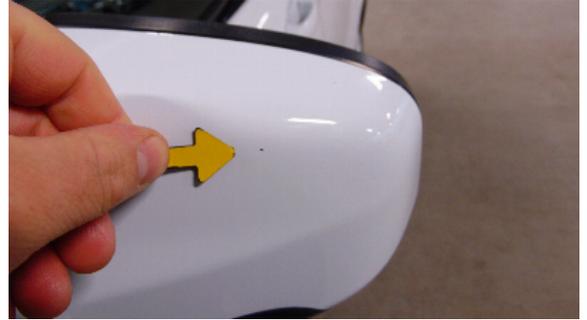
Abbildung 4: siehe pos.4

| Nr. | Teil | Schaden | Schweregrad | Kommentar |
|---|---|---|---|---|
| 4 | Spiegelkappe links | Kratzer | Leicht | |
