GUTACHTENNUMMER: 202404-25951

## Gutachten

<b>Betreff</b>	Gutachten
<b>Besichtigungsdatum/Ort</b>	16.04.2024   Dick Automobile e.K., Ernst-Abbe-Str. 2, 36179 Bebra
<b>Auftraggeber</b>	Dick Automobile e.K., Otto-Hahn-Str. 4-6, 36179 Bebra
<b>Amtliches Kennzeichen</b>	M-HZ1680E
<b>Fahrzeug-Identnummer</b>	LSJA24395MN130959

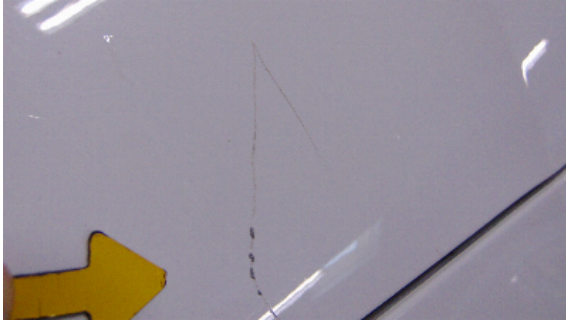
Abbildung 1: siehe pos.1

Nr.	Teil	Schaden	Schweregrad	Kommentar
1	Motorhaube	Kratzer	Leicht	
2	Stoßfänger vorne	Steinschlag	Leicht	
3	Tür VR	Kratzer	Leicht	
4	Stoßfänger hinten	Kratzer	Leicht	
5	Tür HL	Kratzer	Leicht	
6	Tür VL	Kratzer	Leicht
