GUTACHTENNUMMER: 202403-25473

Gutachten

Betreff	Gutachten
Auftraggeber	Dick Automobile e.K., Otto-Hahn-Str. 4-6, 36179 Bebra
Besichtigungsdatum/Ort	11.03.2024 Dick Automobile e.K., Ernst-Abbe-Str. 2, 36179 Bebra
Amtliches Kennzeichen	M-MW 2090
Fahrzeugart	Kombi
Hersteller	BMW
Modell / Verkaufsbezeichnung	X3 xDr.20d 140 Aut.5d
Schlüssel-Nummern HSN/TSN	0005 / CRW
Fahrzeug-Identnummer	WBATX35090NC09131
Anzahl Besitzer	1
Erstzulassung	24.10.2018
Laufleistung	154.271 km
Farbe / Farbcode	schwarz
Kraftstoffart	Diesel
Hubraum / Leistung	1.995 cm ³ / 140 kW
Anzahl Türen / Sitze	5 / 5
Getriebe	Automatik
Anzahl Schlüssel	2
Letzte Wartung	04.09.2023 / 153.493 km
Nächste HU	01.11.2023
Servicenachweis	Elektronisch
Anhängerkupplung	Ohne
Regensensor	Vorhanden
Betriebsanleitung	Vorhanden
Nacklackierung	Feststellbar Kunststoffteile konnten mittels Lackdickenmessung nicht bewertet werden.
Besichtigungszustand	unzerlegt, fahrbereit, verkehrssicher

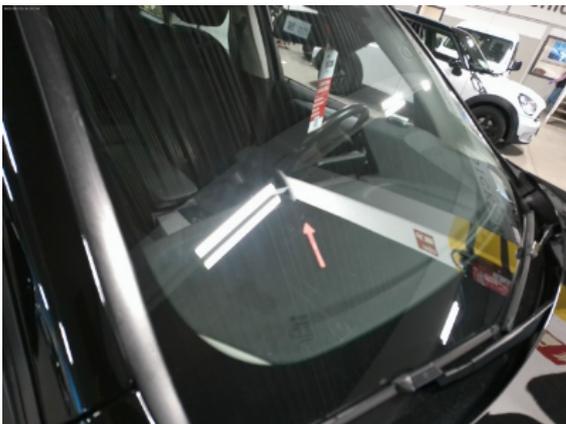
Abbildung 1: Siehe Pos.1

Nr.	Teil	Schaden	Schweregrad	Kommentar
1	Windschutzscheibe	Steinschlag	Leicht	
2	Motorhaube	Steinschlag	Leicht	
3	Stoßfänger vorne	Steinschlag	Leicht	
4	Kotflügel li	Steinschlag	Leicht	
5	Tür VL	Kratzer	Leicht	
6	Türeinstieg VL	Kratzer	Leicht	
7	Türeinstieg HL	Kratzer	Leicht	
8	Stoßfänger hinten	Kratzer	Leicht	
9	Heckklappe	Kratzer	Leicht	
10	Türeinstieg HR	Kratzer	Leicht	
11	Tür VR	Kratzer	Leicht
