GUTACHTENNUMMER: 202405-26183

## Gutachten

<b>Betreff</b>	Gutachten
<b>Besichtigungsdatum/Ort</b>	04.05.2024   Dick Automobile e.K., Ernst-Abbe-Str. 2, 36179 Bebra
<b>Auftraggeber</b>	Dick Automobile e.K., Otto-Hahn-Str. 4-6, 36179 Bebra
<b>Amtliches Kennzeichen</b>	HH-HG3704
<b>Fahrzeug-Identnummer</b>	W1V9106231P198462

<b>Betreff</b>	Gutachten
<b>Auftraggeber</b>	Dick Automobile e.K., Otto-Hahn-Str. 4-6, 36179 Bebra
<b>Besichtigungsdatum/Ort</b>	04.05.2024   Dick Automobile e.K., Ernst-Abbe-Str. 2, 36179 Bebra
<b>Amtliches Kennzeichen</b>	HH-HG3704
<b>Fahrzeugart</b>	Van/Kleinbus
<b>Hersteller</b>	Mercedes-Benz
<b>Modell / Verkaufsbezeichnung</b>	211 CDI Spr.3924 VA HD
<b>Schlüssel-Nummern HSN/TSN</b>	2222 / AQD
<b>Fahrzeug-Identnummer</b>	W1V9106231P198462
<b>Anzahl Besitzer</b>	1
<b>Erstzulassung</b>	27.01.2020
<b>Laufleistung</b>	145.125 km
<b>Farbe / Farbcode</b>	WEIß
<b>Kraftstoffart</b>	Diesel
<b>Hubraum / Leistung</b>	2.143 cm <sup>3</sup> / 84 kW
<b>Anzahl Türen / Sitze</b>	5 / 2
<b>Getriebe</b>	Schaltgetriebe
<b>Anzahl Schlüssel</b>	1
<b>Letzte Wartung</b>	Unbekannt
<b>Nächste HU</b>	
<b>Servicenachweis</b>	Nicht Vorhanden (Keine Servicenachweise ium Fahrzeug)
<b>Anhä

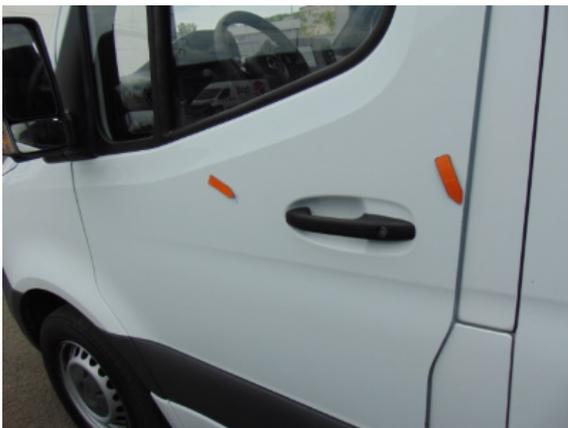
Abbildung 1: Siehe Pos.1

Nr.	Teil	Schaden	Schweregrad	Kommentar
1	Tür VL	Abschürfung	Leicht	
2	Türeinstieg VL	Abschürfung	Stark	
3	Sitz VL	Loch/Abschürfung	Stark	
4	Lenkrad	Abschürfung	Mittel	
5	Seitenwand links	Deformation/Hologramm	Leicht	
6	Sitz VR	Brandloch	Stark	
7	Tür HR	Hologramm	Leicht	
8	Seitenwand rechts	Hologramm	Leicht	
9	Hecktür RE	Delle/Abschürfung/Emblem defekt	Leicht	
10	Stoßfänger hinten	Verschürft	Leicht
