GUTACHTENNUMMER: 202402-25251

Gutachten

Betreff	Gutachten
Besichtigungsdatum/Ort	20.02.2024 Dick Automobile e.K., Ernst-Abbe-Str. 2, 36179 Bebra
Auftraggeber	Dick Automobile e.K., Otto-Hahn-Str. 4-6, 36179 Bebra
Amtliches Kennzeichen	D-HS 780
Fahrzeug-Identnummer	WVWZZZAUZKP539525

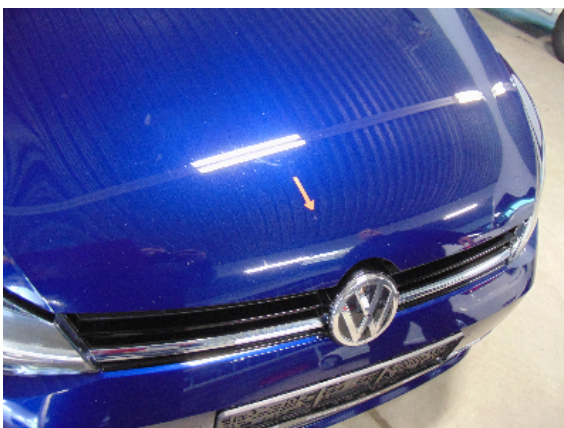
Abbildung 1: Siehe Pos.1

Nr.	Teil	Schaden	Schweregrad	Kommentar
1	Motorhaube	Steinschlag	Stark	
2	Stoßfänger vorne	Steinschlag	Leicht	
3	Kotflügel li	Steinschlag	Leicht	
4	Spiegelkappe links	Steinschlag	Leicht	
5	Sitz VL	Riss	Stark	
6	Seitenwand links	Delle	Mittel	
7	Türeinstieg HL	Kratzer	Leicht	
8	Stoßfänger hinten	Kratzer	Leicht	
9	Tür VR	Kratzer	Leicht	
10	Spiegelkappe rechts	Steinschlag	Leicht
