GUTACHTENNUMMER: 202403-25732

Gutachten

| Amtliches Kennzeichen | HD-XP313 |

| Modell / Verkaufsbezeichnung | Caddy 2.0TDI 4M |

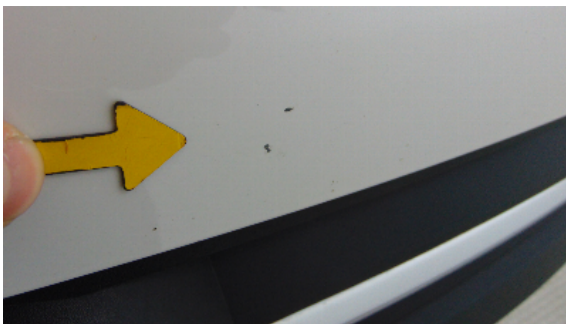
Abbildung 1: siehe pos.1

| Nr. | Teil | Schaden | Schweregrad | Kommentar |
|---|---|---|---|---|
| 1 | Motorhaube | Steinschlag | Leicht | |
