Gerlach & Schröder GbR

GUTACHTENNUMMER: 202309-23610

Gutachten

Betreff	Gutachten
Besichtigungsdatum/Ort	21.09.2023 Dick Automobile e.K., Ernst-Abbe-Str. 2, 36179 Bebra
Auftraggeber	Dick Automobile e.K., Otto-Hahn-Str. 4-6, 36179 Bebra
Amtliches Kennzeichen	MKK-O 1367
Fahrzeug-Identnummer	WDF63981313771996

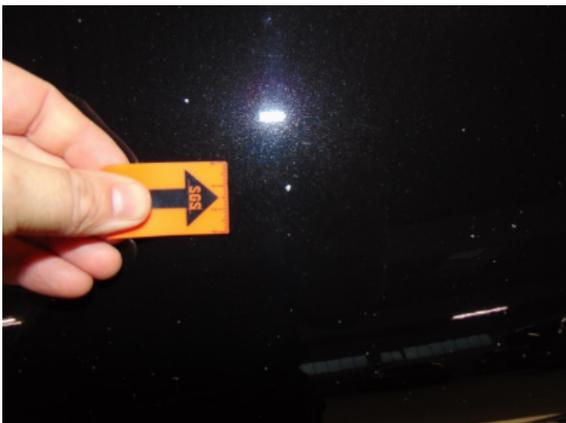
Abbildung 1: siehe pos.1

Nr.	Teil	Schaden	Schweregrad	Kommentar
1	Motorhaube	Steinschlag	Leicht	
2	Stoßfänger vorne	Steinschlag	Leicht	
3	Kotflügel re	Kratzer	Leicht	
4	Tür VR	Kratzer	Leicht	
5	Tür HR	Kratzer	Leicht	
6	Heckklappe	Riss	Mittel	
7	Stoßfänger hinten	Kratzer	Leicht	
8	Heckklappenverkleidung	Kratzer	Leicht	
9	Seitenwand links	Kratzer	Leicht	
10	Tür HL	Kratzer	Leicht	
11	Tür VL	Kratzer	Leicht

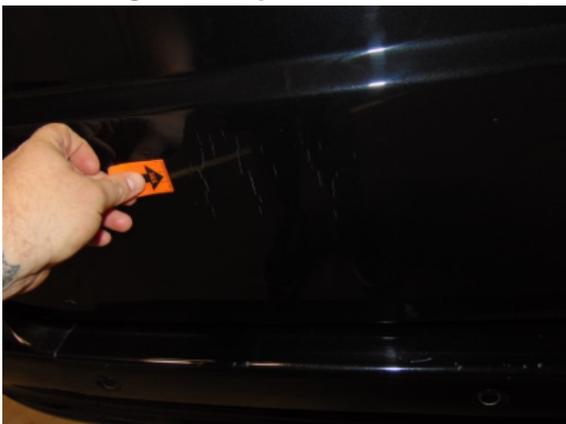
Abbildung 7: siehe pos.6

- Heckklappe; ~ 1050µm
- Seitenwand R.; ~ 180µm

Eine stichprobenartige Lackdickenmessung ergab eine erhöhte Lackdicke, die mit an Sicherheit grenzender Wahrscheinlichkeit auf reparierte Unfallschäden zurückzuführen ist.

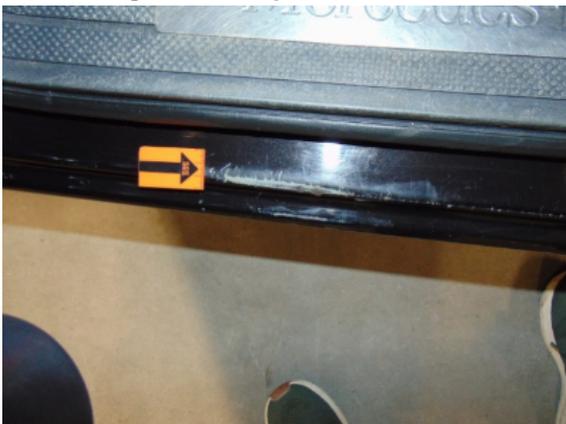
Abbildung 13: siehe pos.12

12	Türeinstieg VL	Kratzer	Leicht
13	Spiegelkappe links	Kratzer	Leicht
14	Kotflügel li	Steinschlag	Leicht
15	Alufelge VL	Kratzer	Mittel
