GUTACHTENNUMMER: 202402-25245

Gutachten

Betreff	Gutachten
Besichtigungsdatum/Ort	20.02.2024 Dick Automobile e.K., Ernst-Abbe-Str. 2, 36179 Bebra
Auftraggeber	Dick Automobile e.K., Otto-Hahn-Str. 4-6, 36179 Bebra
Amtliches Kennzeichen	GTH FT 701
Fahrzeug-Identnummer	WAUZZZ8K1EA120962

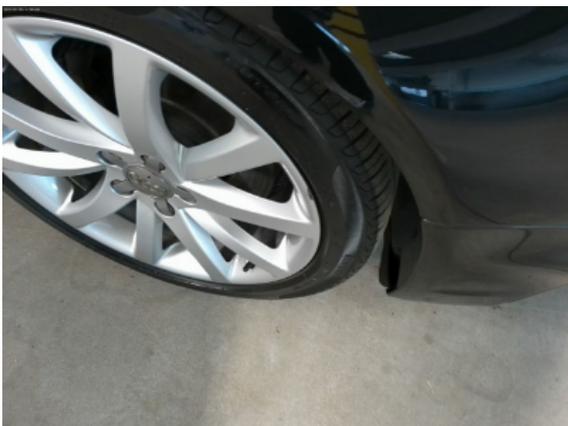
Abbildung 1: Siehe Pos.1

Nr.	Teil	Schaden	Schweregrad	Kommentar
1	Alufelge VR	Kratzer	Stark	
2	Windschutzscheibe	Steinschlag	Leicht	
3	Motorhaube	Steinschlag	Mittel	
4	Stoßfänger vorne	Steinschlag	Leicht	
5	Schlussleuchte links	Kratzer	Mittel	
6	Stoßfänger hinten	Kratzer	Leicht
