GUTACHTENNUMMER: 202312-24556

Gutachten

| Amtliches Kennzeichen | SK U 901 |
| Fahrzeug-Identnummer | SAJBB4BK1GKY14354 |

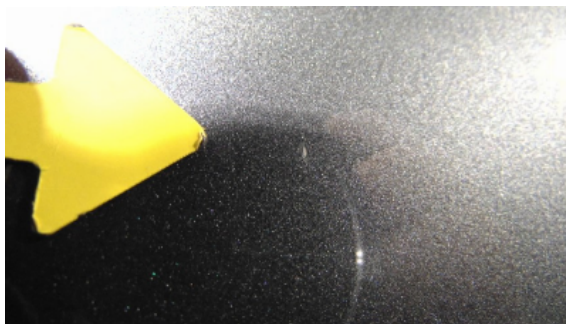
Abbildung 1: siehe pos.1

| Nr. | Teil | Schaden | Schweregrad | Kommentar |
|---|---|---|---|---|
| 1 | Motorhaube | Steinschlag | Leicht | |

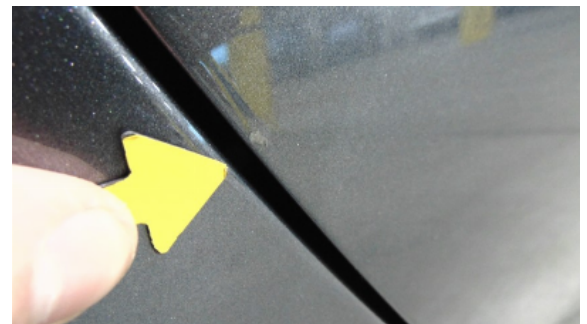
Abbildung 2: siehe pos.2

| Nr. | Teil | Schaden | Schweregrad | Kommentar |
|---|---|---|---|---|
| 2 | Tür HR | Kratzer | Leicht | |

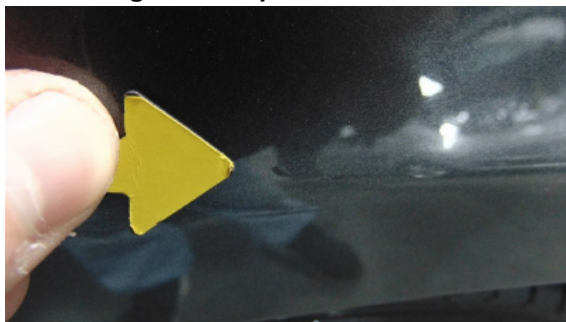
Abbildung 3: siehe pos.3

| Nr. | Teil | Schaden | Schweregrad | Kommentar |
|---|---|---|---|---|
| 3 | Seitenwand links | Kratzer | Leicht | |
