GUTACHTENNUMMER: 202401-25000

## Gutachten

<b>Betreff</b>	Gutachten
<b>Besichtigungsdatum/Ort</b>	30.01.2024   Dick Automobile e.K., Ernst-Abbe-Str. 2, 36179 Bebra
<b>Auftraggeber</b>	Dick Automobile e.K., Otto-Hahn-Str. 4-6, 36179 Bebra
<b>Amtliches Kennzeichen</b>	MZ-JN 343
<b>Fahrzeug-Identnummer</b>	WVWZZZ3CZGE166823

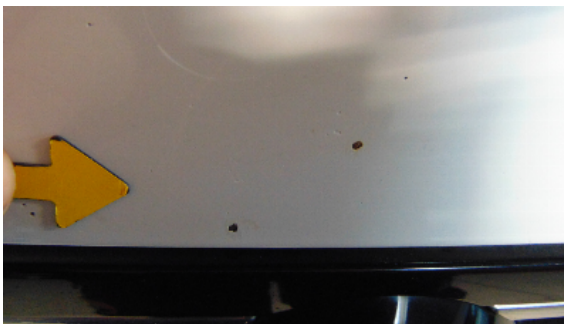
Nr.	Teil	Schaden	Schweregrad	Kommentar
1	Motorhaube	Steinschlag	Leicht	
2	Stoßfänger vorne	Steinschlag	Leicht	
3	Dach	Steinschlag	Leicht	
4	Tür VR	Kratzer	Leicht	
5	Tür HR	Kratzer	Leicht	
6	Heckklappenverkleidung	Kratzer	Leicht	
7	Stoßfänger hinten	Kratzer	Leicht	
8	Spiegelkappe links	Kratzer	Leicht	
9	Alufelge VR	Kratzer	Mittel	
10	Alufelge HR	Kratzer	Mittel	
11	Alufelge HL	Kratzer	Mittel

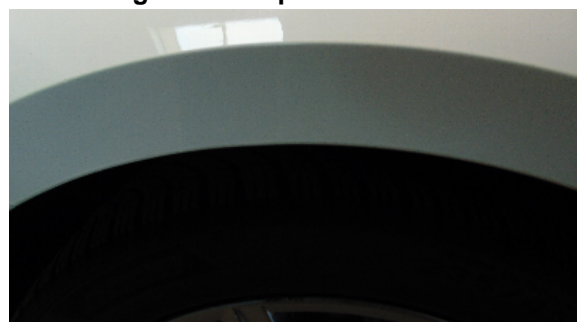
Abbildung 12: siehe pos.12

12 Alufelge VL                      Kratzer                      Mittel
