GUTACHTENNUMMER: 202307-22973

Gutachten

Betreff	Gutachten
Besichtigungsdatum/Ort	25.07.2023 Dick Automobile e.K., Ernst-Abbe-Str. 2, 36179 Bebra
Auftraggeber	Dick Automobile e.K., Otto-Hahn-Str. 4-6, 36179 Bebra
Amtliches Kennzeichen	FD-MA 814
Fahrzeug-Identnummer	WDB2304751F016017

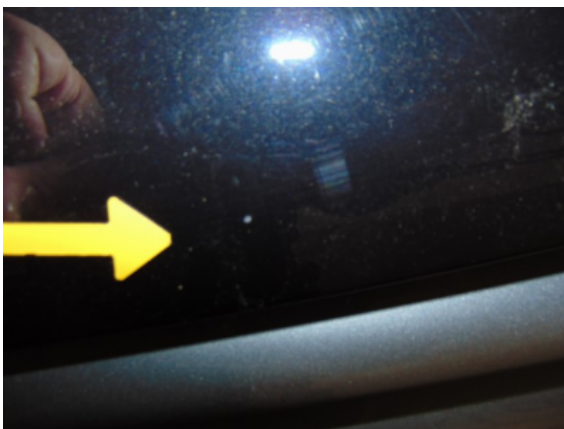
Abbildung 1: pos.1

Nr.	Teil	Schaden	Schweregrad	Kommentar
1	Motorhaube	Steinschlag	Leicht	
2	Stoßfänger vorne	Delle	Mittel	
3	Kotflügel re	Kratzer	Leicht	
4	Tür VR	Kratzer	Leicht	
5	Seitenwand rechts	Kratzer	Leicht	
6	Tür VL	Kratzer	Leicht	
7	Spiegelkappe links	Kratzer	Leicht	
8	Alufelge VR	Kratzer	Mittel	
9	Alufelge HR	Kratzer	Mittel	
10	Alufelge HL	Kratzer	Mittel
